Geoteknisk vurdering av Mowi Norway AS sitt settefiskanlegg i Øyerhamn, Varaldsøy

Rapport Nr: 2019102800701

KUNDE:
Mowi Norway AS

Geoteknisk vurdering med vurdering av grunnforhold og geologiske farer som kan innvirke på rømningsfare for settefisk

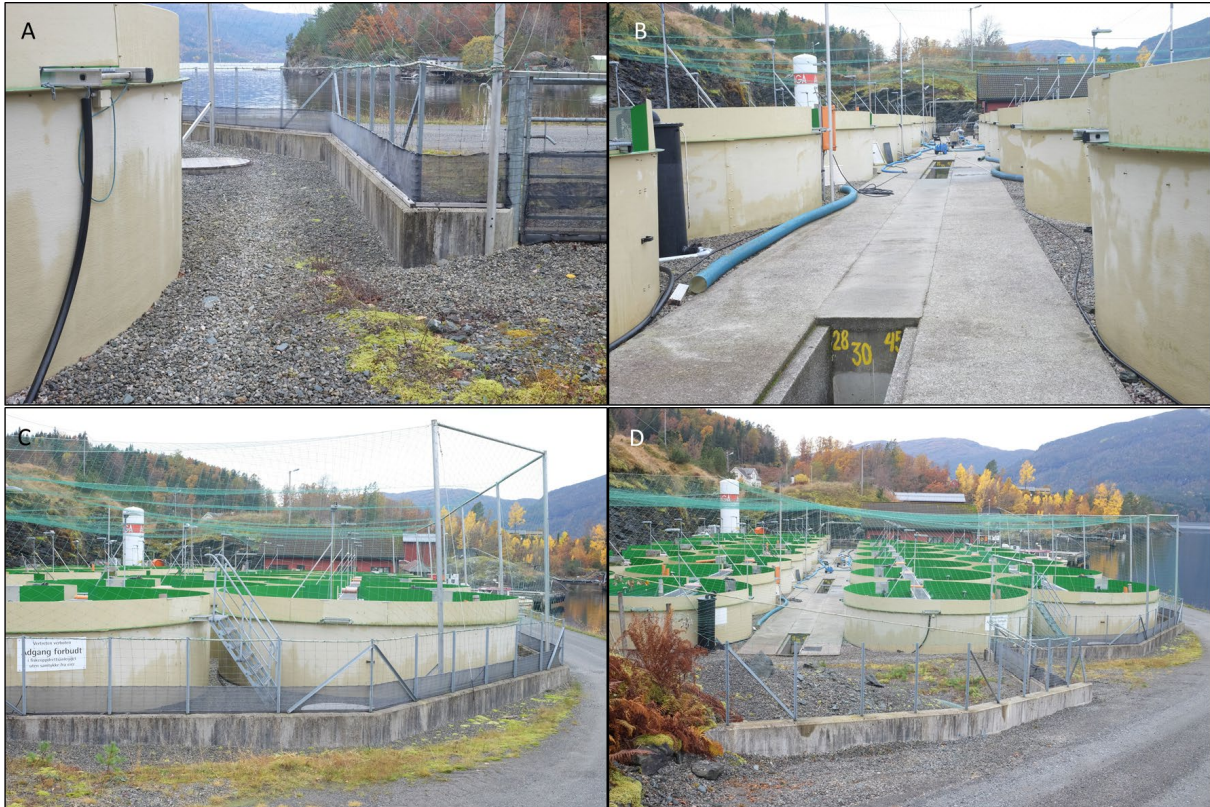
- (1) Glassfiberkar nedre del er det grov singel rundt kar og betongrenne og dekke mellom to doble rekker med kar (Figur 6). Rundt område med kar er det sikret med betongmur med netting over for å sikre ved eventuelle lekkasjer i kar. Det er ikke sprekker i betongrenne, betongdekke eller betongmur langs kar, som tyder på stabil grunn. Kar står tilsynelatende rett og det er ikke observert skjevheter mellom kar eller for enkle kar. Dette kommer frem fra bilder i Figur 6. Glassfiberkar skal ifølge kilder ved anlegget stå på sandpute over singel og med sprengmasser på fjell som fundament. For de to ytterste radene med kar, er det delvis fylling i sjø. Det er svært lite løsmasser i området og det forventes at fylling står delvis på fjell. Ytterste del av fylling mot sjø er av grov stein med helning ca. 1:1,7 (ikke målt, men beregnet fra LiDAR terrengmodell). Det er ca. 5 meter fra kar til fyllingskråning.

Figur 6 Kar i nedre anlegg; (A) områdesikring med betongmur langs vei. Masser rundt kar består av grov singel. (B) betongdekke og renne for avløp mellom kar. (C) og (D) oversikt over kar og områdesikring.

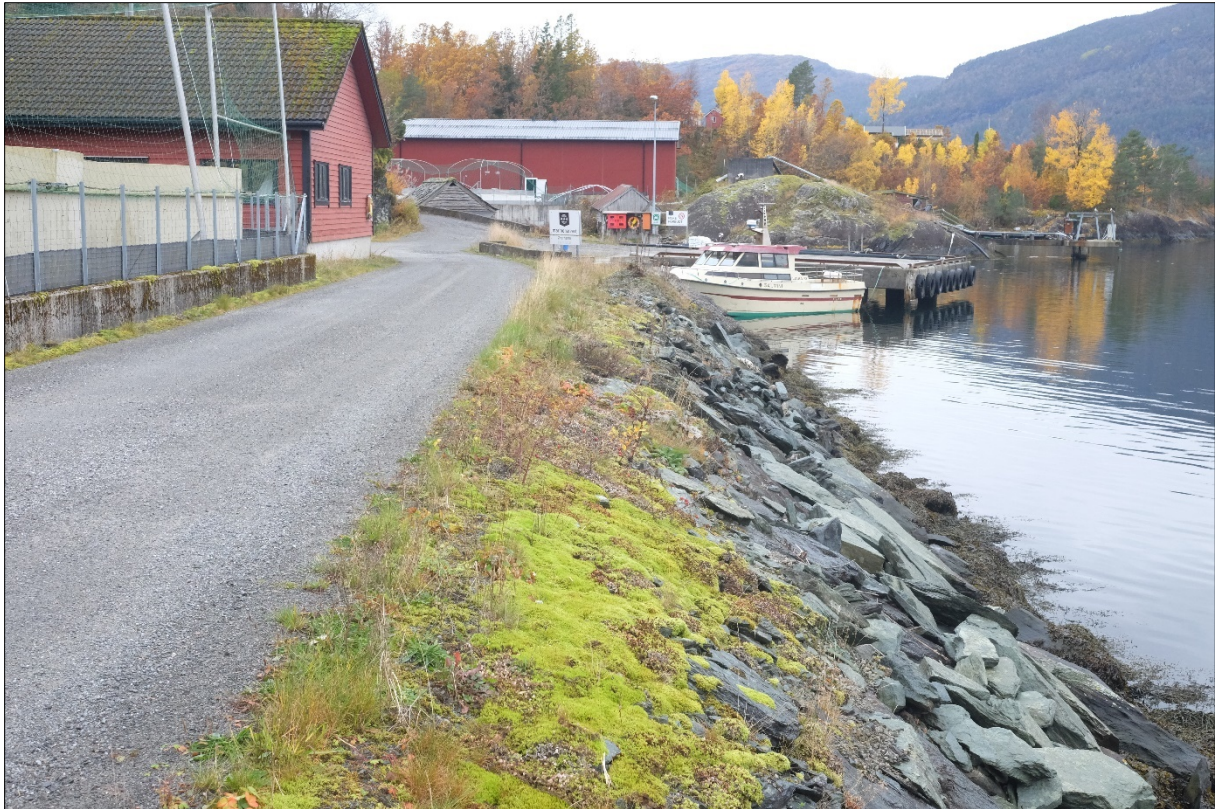
Figur 7 Fylling mots sjø for nedre område

Anlegget ligger under marin grense og det må vurderes mulighet for marin leire for områdene der sprengstein er fylt i sjø. Løsmassekart viser ett generelt tynt dekke av løsmasser over fjell. For nedre del av anlegget ved sjøen (østre del) er ytterste del fylling for vei og med betongmur mot område med kar. Det er forventet tynt dekke av løsmasser under denne delen av fylling, eventuelt fylling rett på fjell. Ut fra observasjoner, er fylling svært stabil. Fylling har også en relativt lav vinkel (ca. 1:1,7) som ved en konservativ antagelse på friksjonsvinkel for sprengstein på 45° gir en sikkerhetsfaktor (F) på 1,7. Det ansees derfor som svært lite sannsynlig med ustabil grunn som skal kunne påvirke anlegget. Ved ustabilitet for anlegg som ligger tett på sjøen, vil ustabilitet kunne ha alvorlige konsekvenser, og konsekvens settes derfor til potensielt alvorlig. Totalt vil det på grunn av lav sannsynlighet ikke være nødvendig med tiltak.

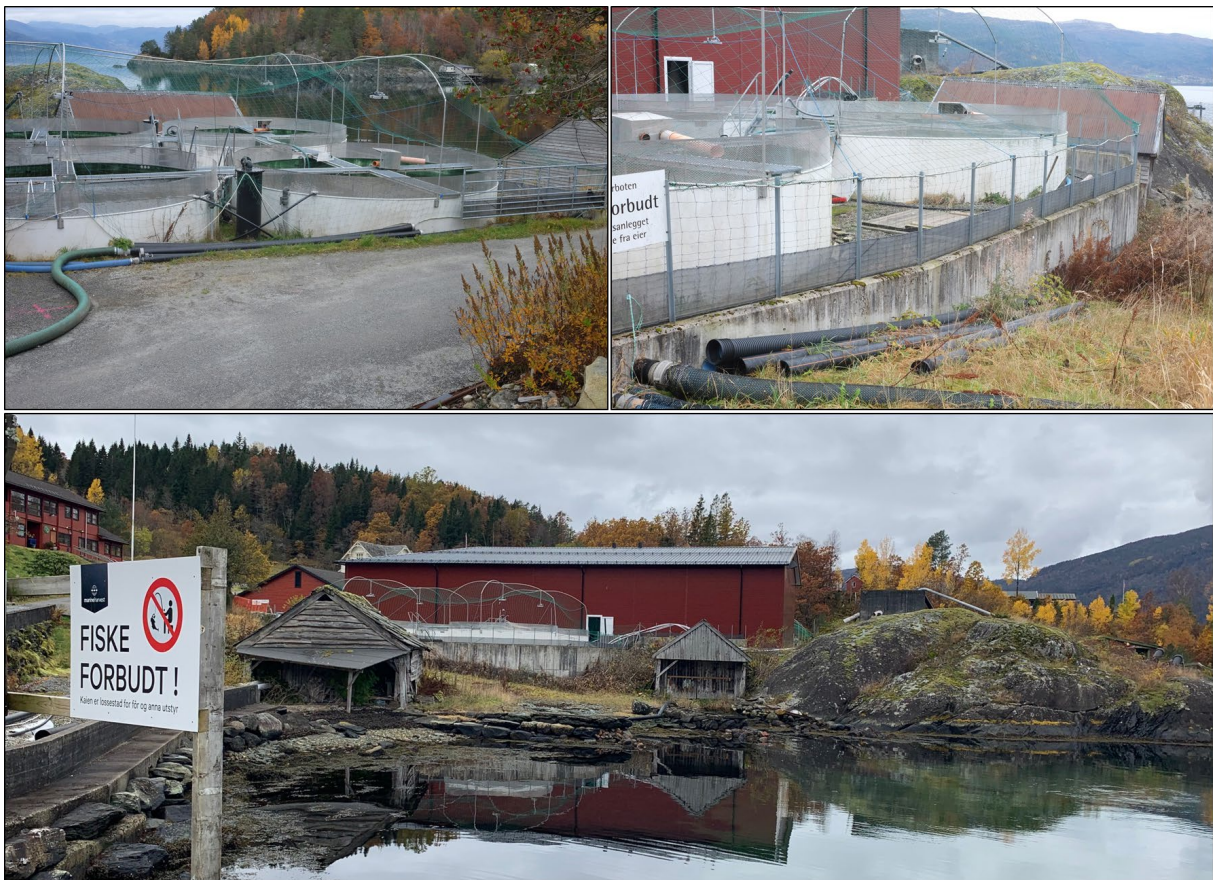
- (2) Utendørskar av aluminium øst for påveksthall: tilsvarende grunnforhold som for nedre del med sprengsteinfylling på fjell (Figur 8). Rundt kar er det grov singel, og avløp er i betongrenne. Karene skal ifølge kilder ved anlegget stå på sandpute over singel. Rundt område er det sikret med betongmur og netting over denne. Det er ikke observert oppsprekking i denne muren.

Figur 8 Bilder fra område øst for påveksthall. Øverste bilde til venstre tatt mot nordøst, høyre bilde tatt mot nord. Nedre bilde tatt mot vest med påveksthall i midten. Legg merke til fjellparti mot sjø til høyre i bildet.

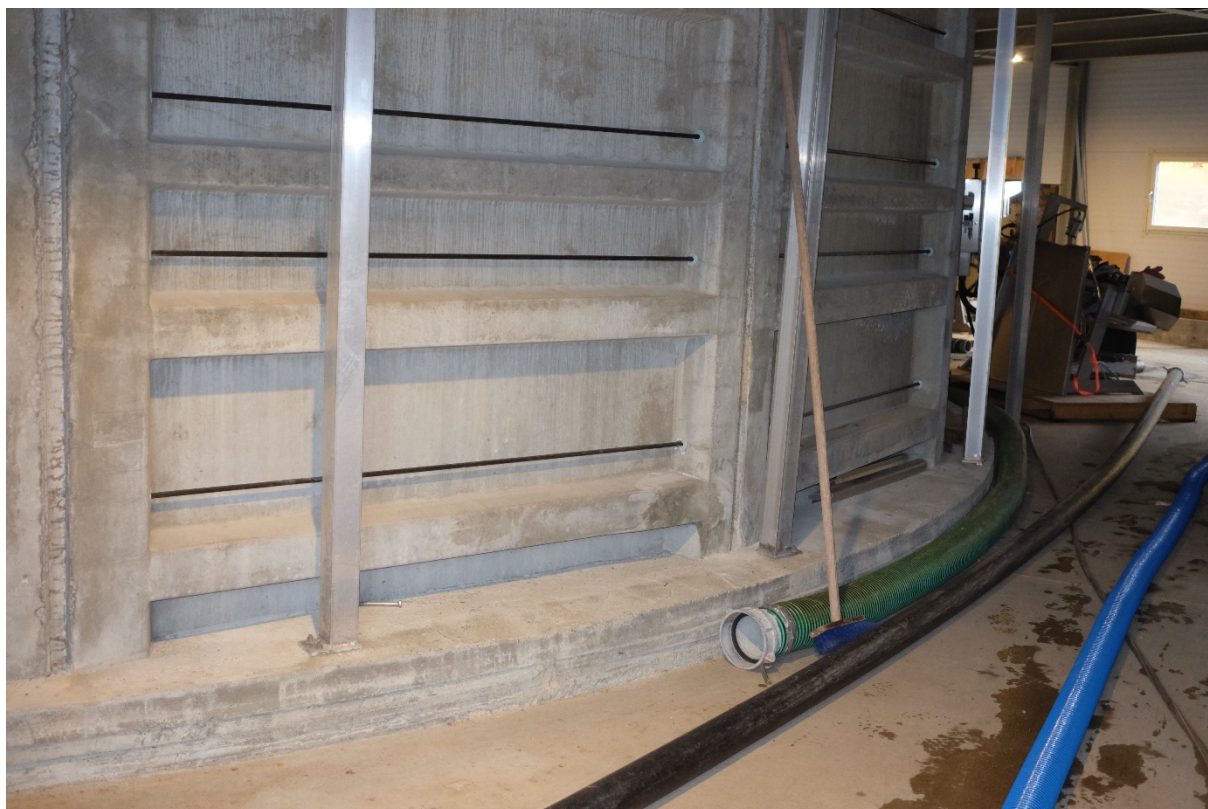
- (3) Påveksthall med 16-meter betongkar: Påveksthall og kar er av nyere dato (2017-2018). Hall har betonggulv rundt kar og ekstra betongfundament under kar (Figur 9). Under gulv og kar skal det være avløpssystem og under dette, betongfundament på sprengsteinsmasser på fjell. Det er ikke observert sprekker i fundament for kar, langs betongvegg for bygning, eller for gulv i hall.

Figur 9 16-meter betongkar i påveksthall

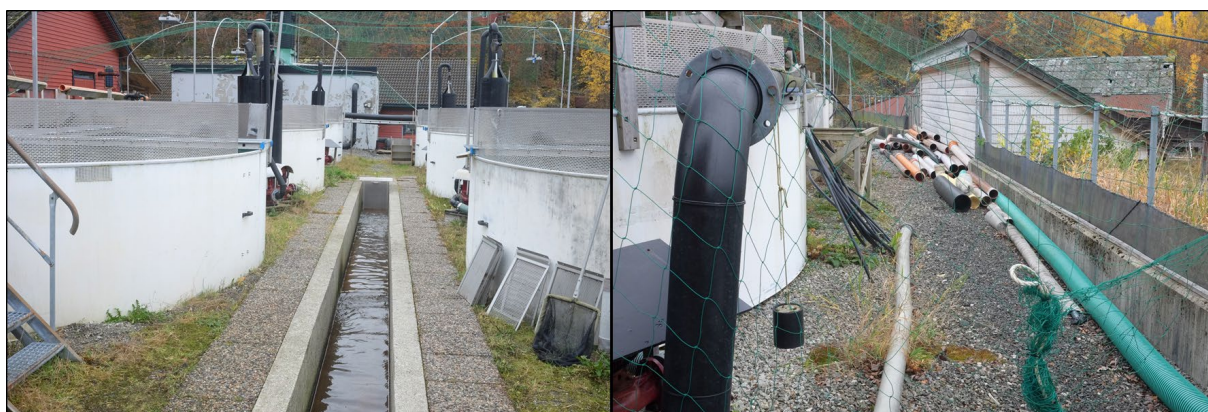
- (4) 8-meter kar nord for påveksthall: overflate med grov singel rundt kar (som andre utendørskar) og betongrenne for avløp mellom karrekene. I dette området skal det være tykk (3-4 meter) fylling av sprengstein ned mot fjell. Karene skal ifølge kilder ved anlegget stå på sandpute over singel. Rundt område er det sikret med betongmur med netting over. Det er ikke observert oppsprekking i denne muren.

Figur 10 8-meter kar nord for påveksthall

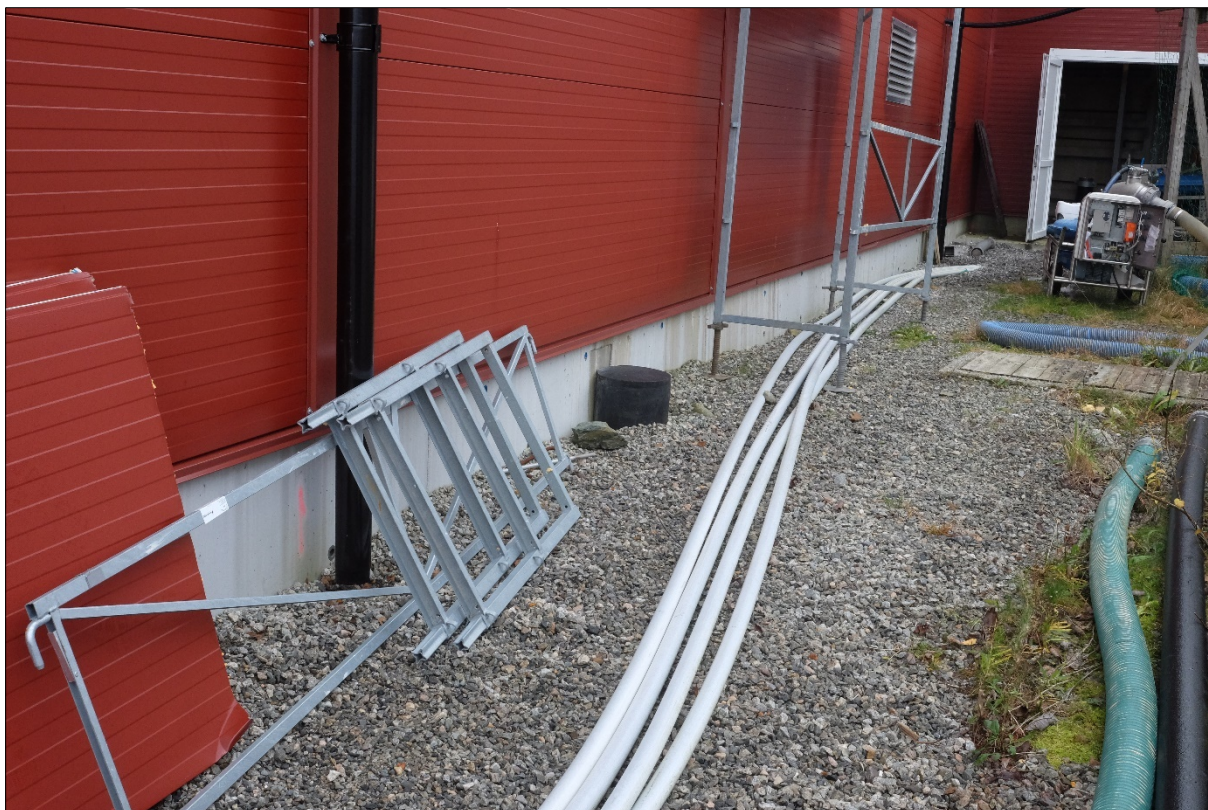
Figur 11 område for 8-meter kar nord for påveksthall. Bilde av vegg og forhold utenfor påveksthall (grov singel).

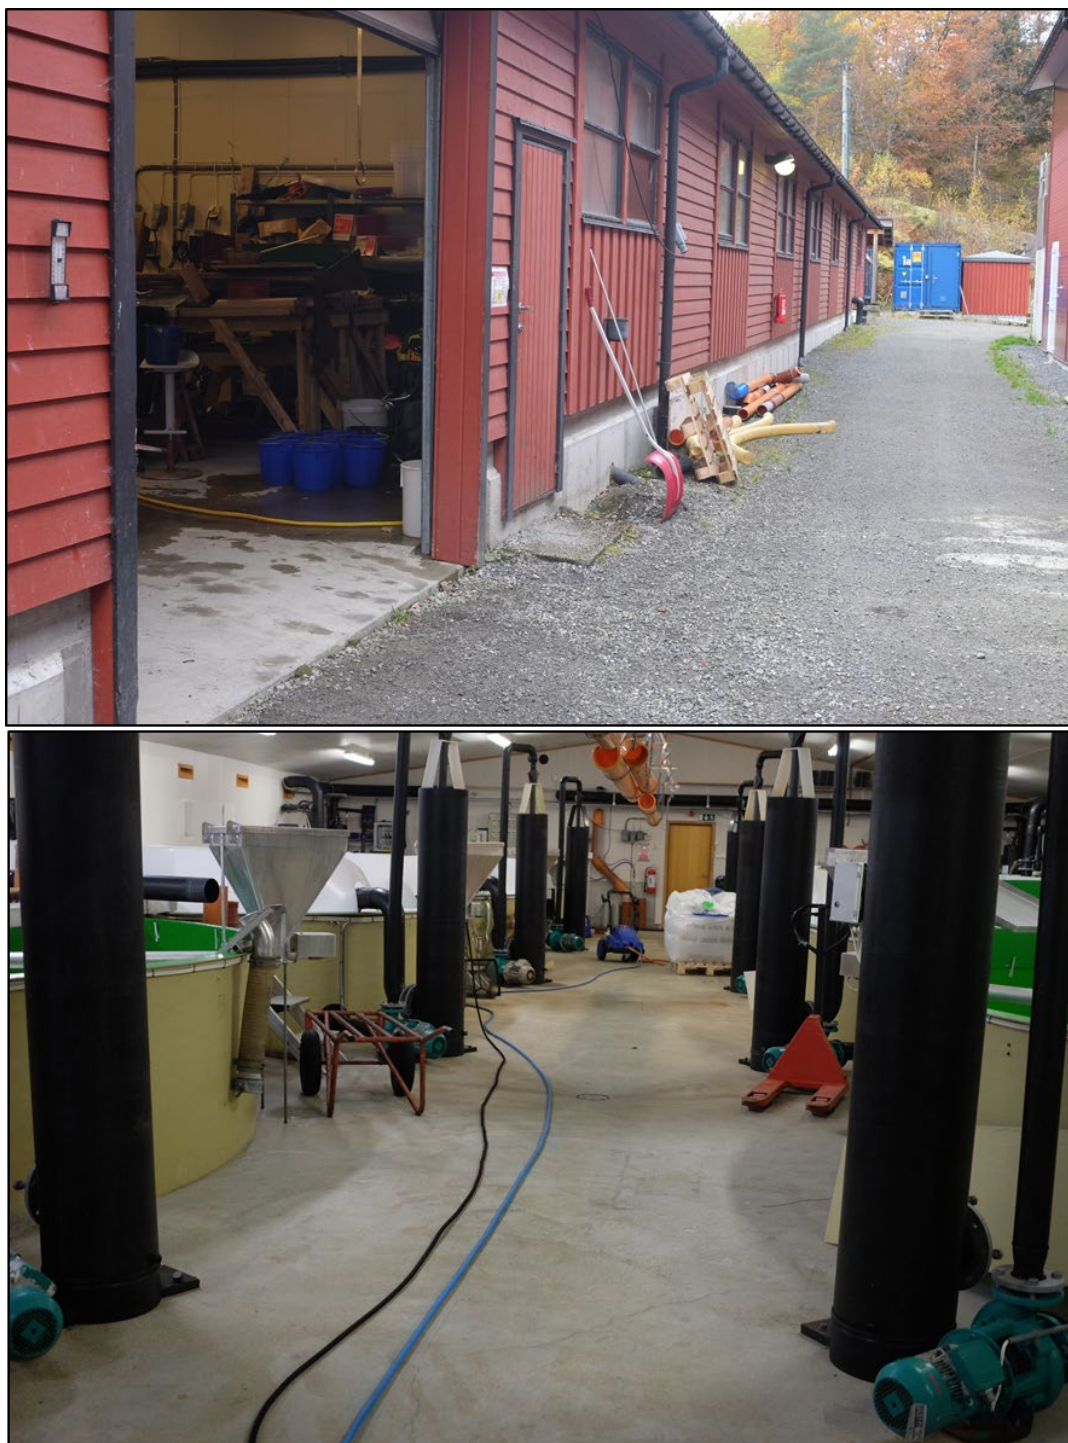
- (5) Startforingshall står på sprengt fjell med sprengsteinsmasser over. I hall er det 8-meter kar med betongflate rundt. Karene skal ifølge kilder ved anlegget stå på sandpute over singel. Det er ikke observert oppsprekking i mur for bygning eller av betydning i plate rundt kar.

Figur 12 Bilder fra startforingshall; øverste bilde viser fasade mot nord. Nederste bilde viser hall med kar.

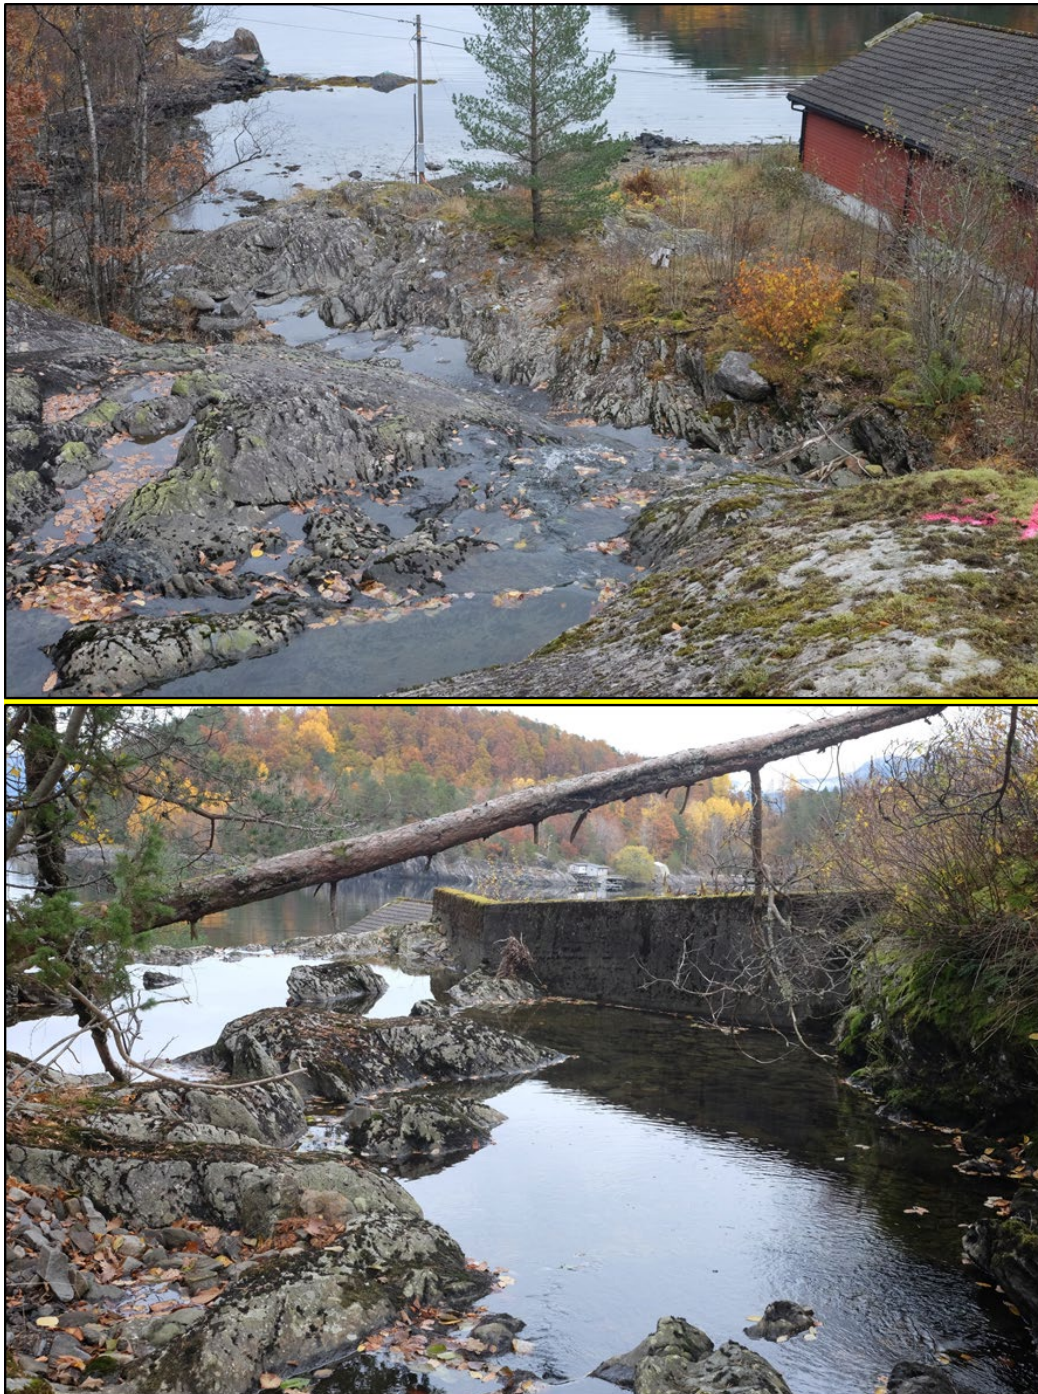
Øyerhamnselva renner forbi anlegget like vest for klekkeri (Figur 4). Anlegget er sikret mot flom fra elv med betongmur ved utløp til brattere del/foss, og med naturlig bergskrent langs elva mot klekkeriet (Figur 13). Berg uten vegetasjon viser tydelig spor av flom-stor elv. Mot klekkeriet er det dekke av vegetasjon som tyder på at elven normalt ikke stiger til ett nivå der den renner inn mot anlegget. Dersom dette skulle skje, er det fordypning/renne vest for klekkeri og ned mot sjø der vann vil renne (Figur 14).

Figur 13 Bilder fra Øyerhamnelva tatt mot nord mot anlegget; Bilde nede viser sikring mot anlegget med betongmur, bilde oppe viser elveløp ved liten vannføring og naturlig elveløp i fjell og naturlig sikring med skrent mot anlegget (Klekkeri)

Når det gjelder risiko for flom fra elv (vestre del av anlegget), er det utført sikringstiltak vest for klekkeri (Figur 13). Elven har ett begrenset nedslagsfelt for nedbør på ca. 5,85 km². Det har ikke vært problem med flom inn i anlegget fra elven. Med tanke på fremtidig nedbør, som kan bli mer intens og med større nedbørmengder over kort tid, kan det forventes at elven i en 200-års flom vil kunne renne over fjellknausen og ned mot klekkeri. Ved Klekkeri er det en grøft ned mot sjø. Bygningen har også betongmur (stripefundament) og betongplate inne, og det forventes at vann vil renne ned mot sjø og ikke vil kunne gjøre skade på bygning/klekkeri. Sannsynlighet for skade ved flom fra elv settes derfor til mindre sannsynlig og med begrensede konsekvenser (mindre alvorlig) dersom det skulle påtreffes. Bygningsmessige deler eller anlegget uteområder vil ikke stå i fare, og anlegget vil ut fra dette tilfredsstillende krav i TEK17.

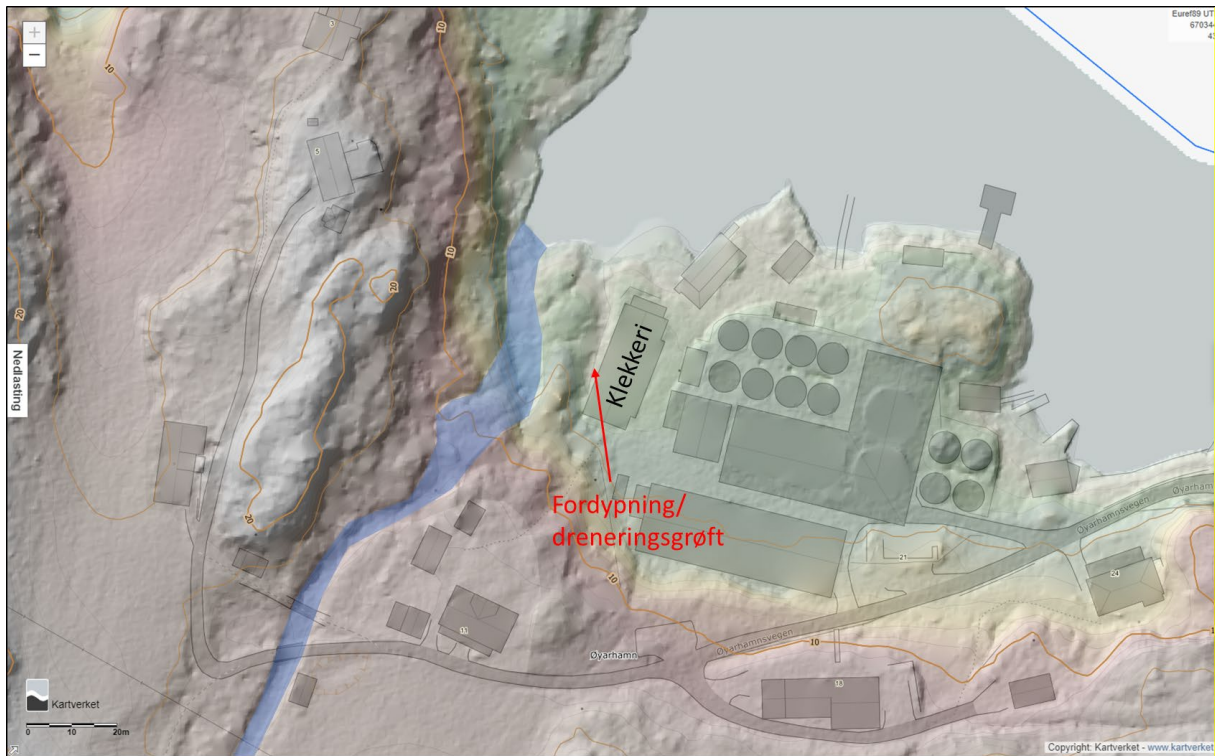
Figur 14 Terrengmodell fra hoydedata.no; det er en forsening/grøft vest for klekkeri som vil fungere som drenering av vann dersom vann passerer barrierer ved stor flom.

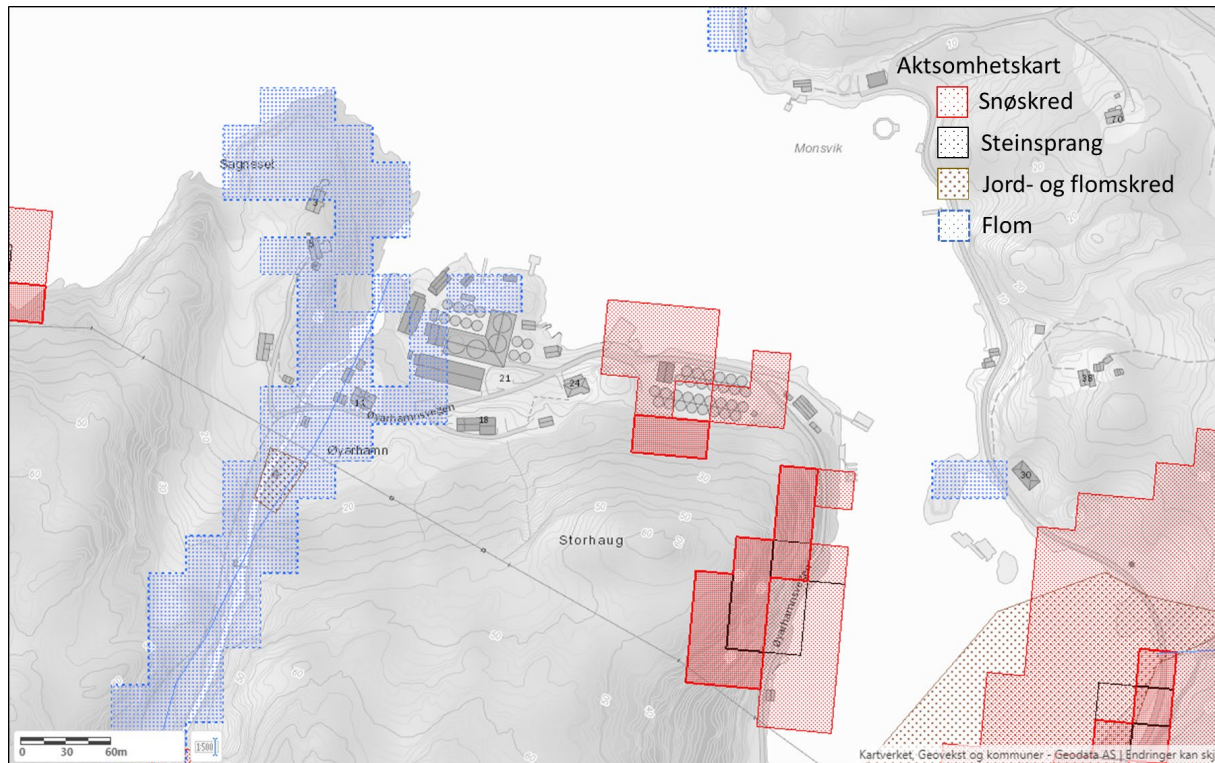
Aktsomhetskart fra NVE viser aktsomhetsområde for flom og snøskred for anlegget (Figur 15). For området er det flom fra elv og stormflo som kan gi flom, og risiko for flom er inkludert i vurderingen.

Figur 15 Aktsomhetskart fra NVE viser risiko for flom for deler av området i vest og for snøskred i område med utendørskar øst

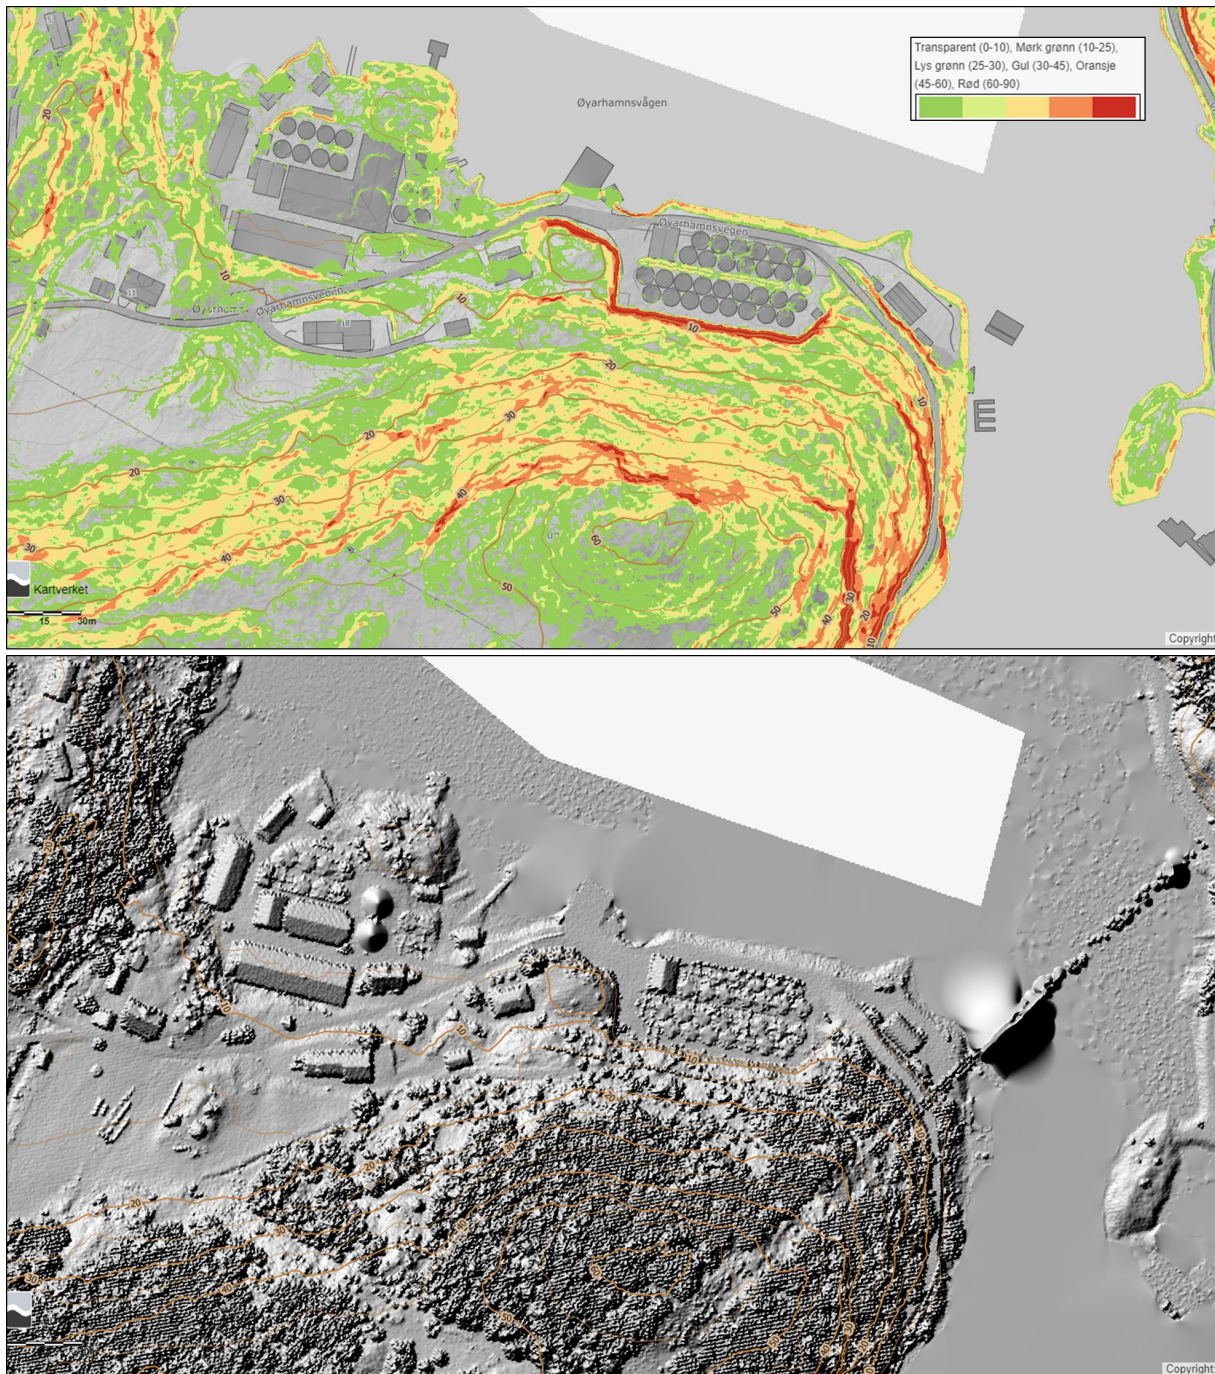
- (1) Lavtliggende område ved kysten der det normalt kommer svært lite snø. For å løse ut skred må det være minst 50 cm snø.
- (2) Potensielt løsneområde (vinkel 30-50°) er skogdekt (Figur 16). Dette vil normalt hindre utløsning av snøskred.
- (3) Det er ujevnt terreng med mindre terrasser med lav helning vinkelrett på potensielle skredretninger.
- (4) Det er ingen renner der snø vil samles til større tykkelse.
- (5) Svært lav topografi/lav høyde.
- (6) Ikke registret snøskred i nærområdene, inkludert høyere områder lenger sør.
- (7) Varmere klima kan føre til mer nedbør og mer intens nedbør, men også få dager på vinteren ved kysten der det vil komme snø i lavtliggende områder.

Det konkluderes med at det er svært liten sannsynlighet for snøskred som kan nå anlegget i Øyerhamn. Potensielt mindre alvorlig konsekvens.

Figur 16 Kart fra Øyerhamn basert på høyoppløslig terrengmodell fra hoydedata.no; oppe: helningskart der gule og oransje områder (30-60°) er potensielle løsnedområder for snøskred. Basert på helning er område mellom 20-60 moh sør for nedre del av anlegget aktuelt. Nedre kart viser at det aktuelle området er skogkledd.

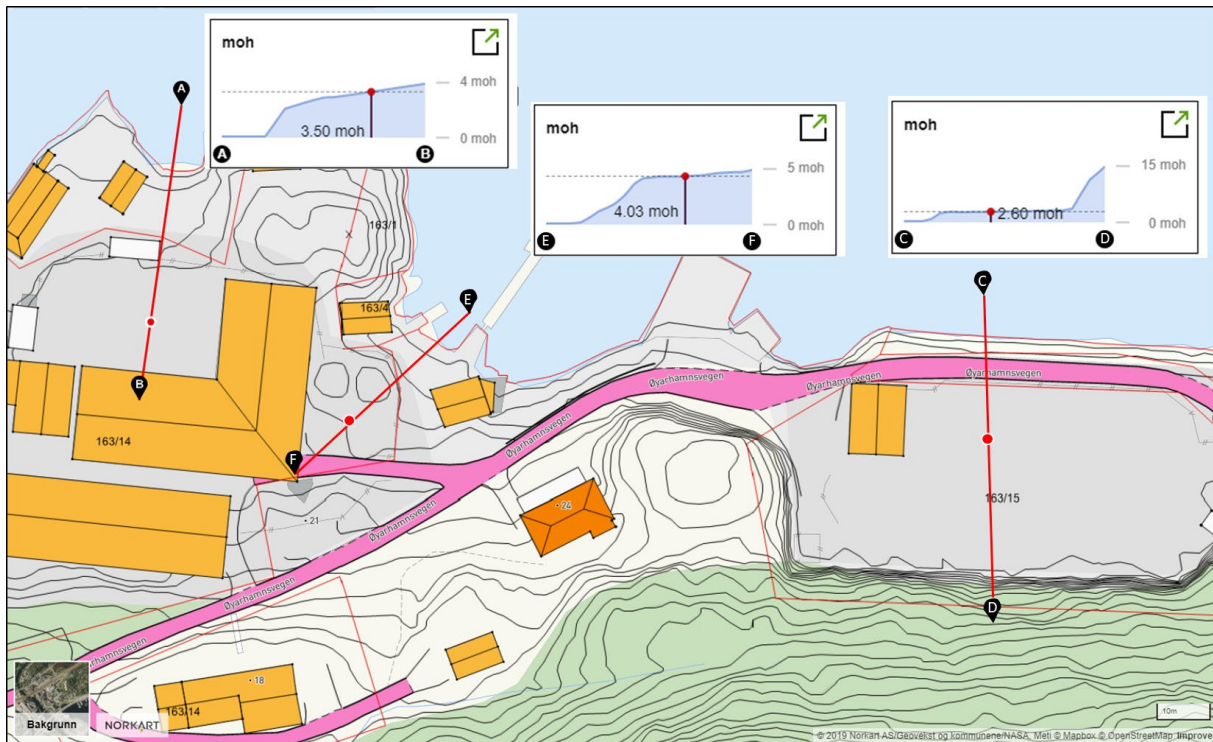
Basert på terrengsnitt fra NVE Atlas, ligger uteområdene med kar på ca. 2,6-4 meter over havet (Figur 17). Dette er langt over beregningen av høyvann for 200-års intervall med klimapåslag. Det konkluderes derfor med at anlegget i forhold til flom er trygt i dag i forhold til 200-års stormflo, og også i ett langt perspektiv og at det for anlegget er lite sannsynlig med oversvømmelse grunnet stormflo og dermed tilfredsstillende kravet i TEK17.

Figur 17 Høydeprofil fra områder med kar

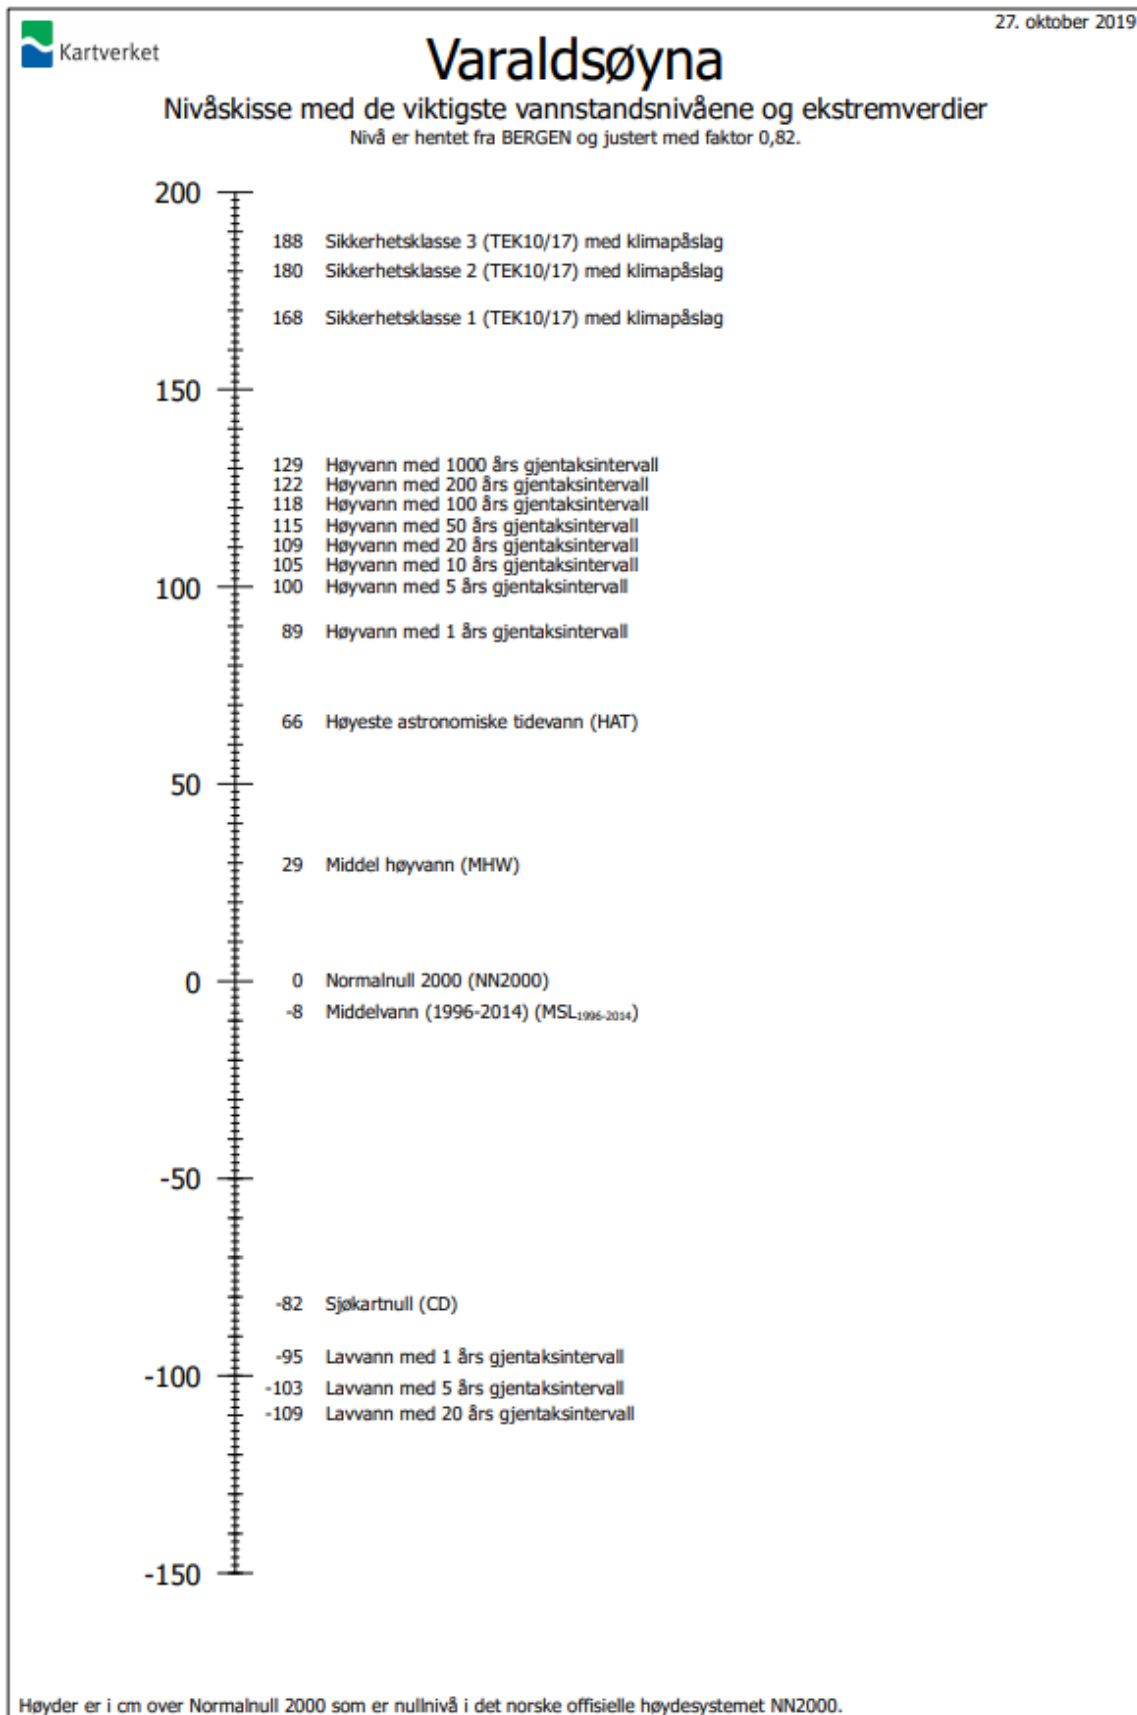
Vannstand beregnet for Varaldsøy og sammenlignet med datum normalnull, er vist i Figur 18 og er for 200-års returnivå med klimapåslag beregnet til 180 cm. Det er også beregnet høyvann uten klimapåslag for 200-års intervall på 122 cm.

Figur 18 Nivåskisse fra Statens Kartverk med vannstands nivå for ulike gjentaksintervall og for sikkerhetsklasser som beskrevet i TEK10/17. For denne undersøkelsen er det verdi for høyvann med 200-års gjentaksintervall som er lagt til grunn i tillegg til Sikkerhetsklasse 2 med klimapåslag.
