Dato: 03.07.2026

## Vedlikehold og sikring av Klosterbrygga

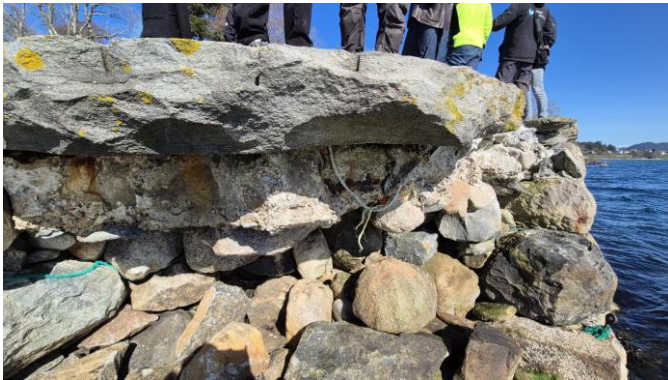
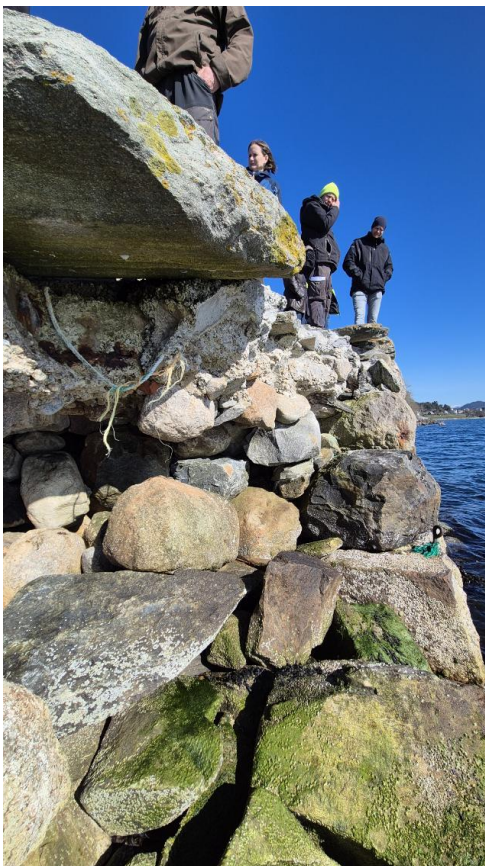
Brygga ligg utsett til for sjø og uvêr. Over tid har dette ført til at steinmassar er vaska ut frå brygga, slik bileta under viser.

Sunnhordland Museum og Vestland fylkeskommune har vore på synfaring og Sunnhordland Museum har sett av midlar til arbeidet for å sikre brygga. Slik tilstanden er i dag, vil alternativet vere å stenge brygga for ferdsel. Årsaka er fare for personskade, mellom anna fordi ei av dei større hellene er så mykje undergraven at ho kan skli ut medan det står personar på henne.

Det ovanfor omtala arbeidet vert etter vår vurdering rekna som nødvendig vedlikehald og sikring av eksisterande brygge. Som ein del av det same vedlikehalds- og sikringsarbeidet ser me behov for å reetablere ein låg skjermende steinmur/bølgjebrytar i framkant av brygga. Føremålet er å hindre at utvaskinga held fram, og å redusere risikoen for at brygga på nytt må murast opp etter storm og sjøgang.

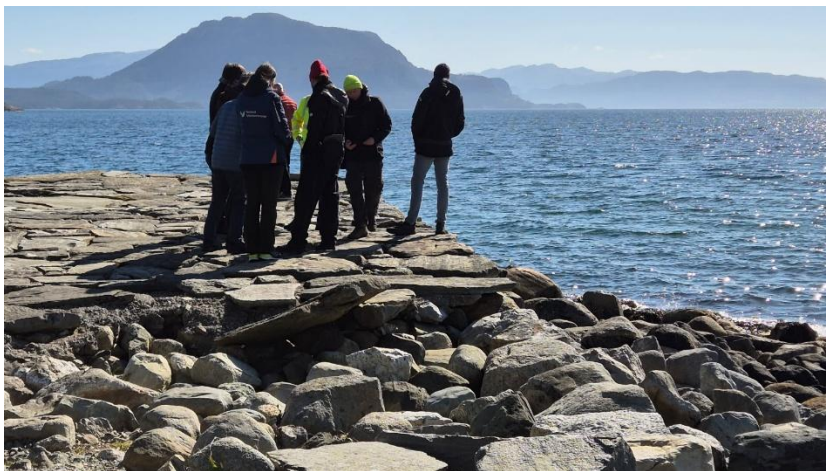
Skadane har òg gått ut over delar av overflata. Heller og grus er fleire stader vaska vekk, særleg i starten av brygga. Dette gjer tilkomsten vanskelegare, og til dels utrygg, særleg for personar med nedsett mobilitet.

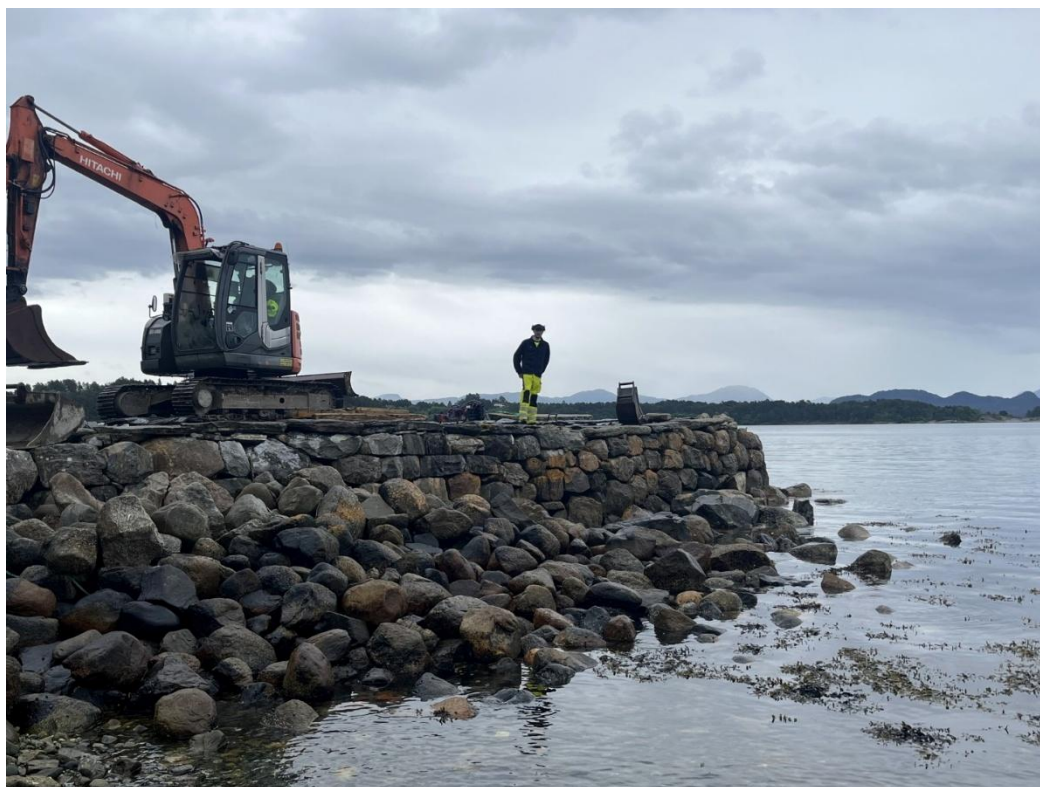
Sunnhordland Museum har opplyst at det tidlegare har stått ein bølgjebrytar på same stad, men at denne vart øydelagd av uvêr for lenge sidan. Reetableringa er difor meint som tilbakeføring av ein tidlegare eksisterande sikringskonstruksjon, ikkje som etablering av eit nytt tiltak. Muren vil bli låg, om lag på høgd med flo sjø, og vil ha som funksjon å ta av for presset frå bølgjene og hindre vidare utvasking av eksisterande brygge.

Biletet under viser steinmassar som etter opplysningar frå Sunnhordland Museum tidlegare har vore ein del av brygga og den tidlegare bølgebrytaren. Steinane er over tid blitt flytta innover mot stranda som følge av stormar og sjøgang.
