## Søknad om endring av gitt tillatelse

etter plan- og bygningsloven (pbl) § 20-2

| Søknaden gjelder | | | | | | | |
|---|---|---|---|---|---|---|---|
| | Adresse<br>Naterstadvegen 20 | | | | Postnr.<br>5472 | Poststed<br>Seimsfoss | |

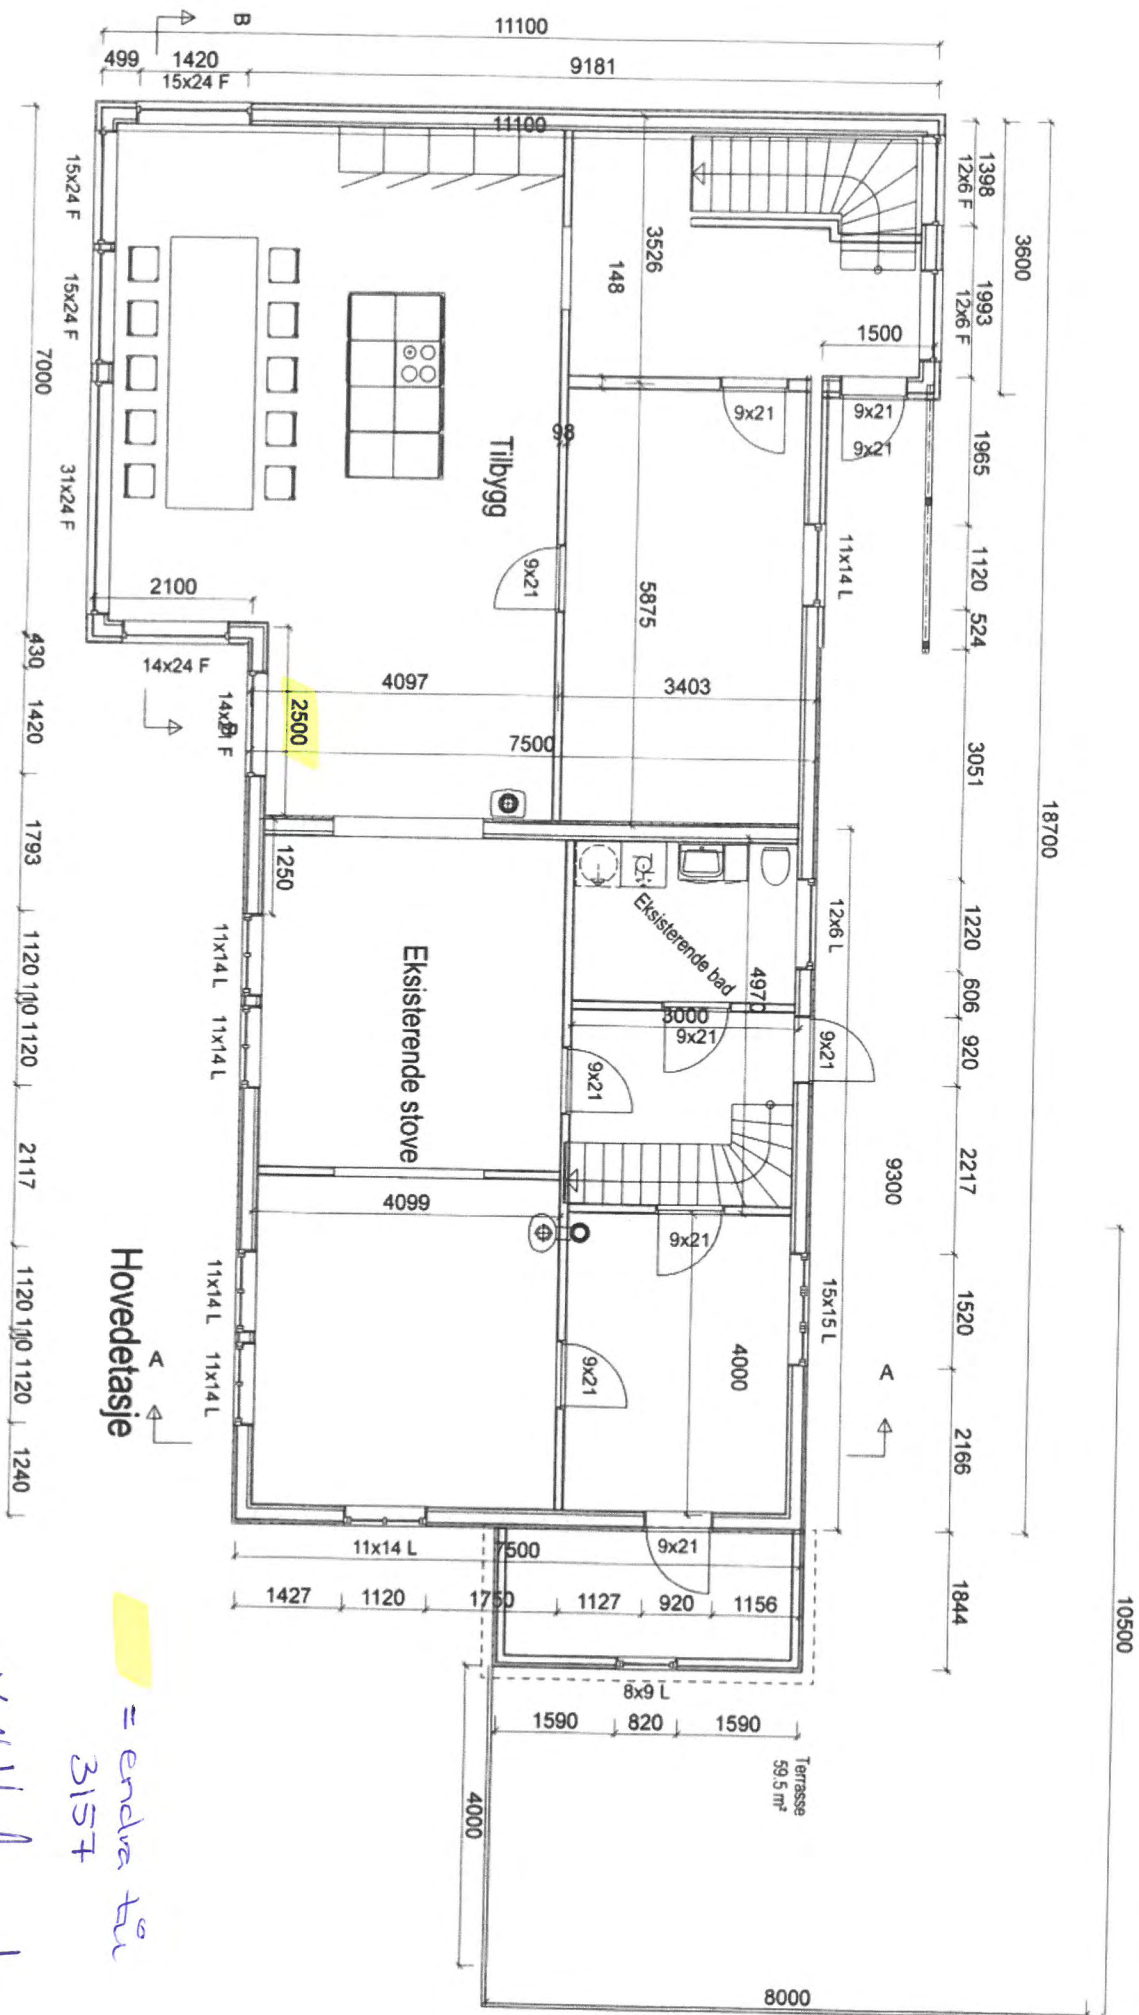
= enden til  
315+

| Beskrivelse av endring(er) av tiltak (dispensasjoner, areal, plassering, formål, bruk) |
|---|
| <p>Det skjedde ein uforutsatt setning av midlertidig mur, som gjorde at det ikkje blei plass til å sette opp permanent mur på planlagt stad. Det bleir vurdert at det ikkje var ein vesentlig endring i forhold til opprinnelig plan. Bygget blei ikkje nærmare nokon naboar som blir påverka av dette.</p> <p>Utsjånadsmessig er ikkje endringen vesentlig.</p> <p>Vedlagt tegning med endra mål frå 2500 til 3157</p> |

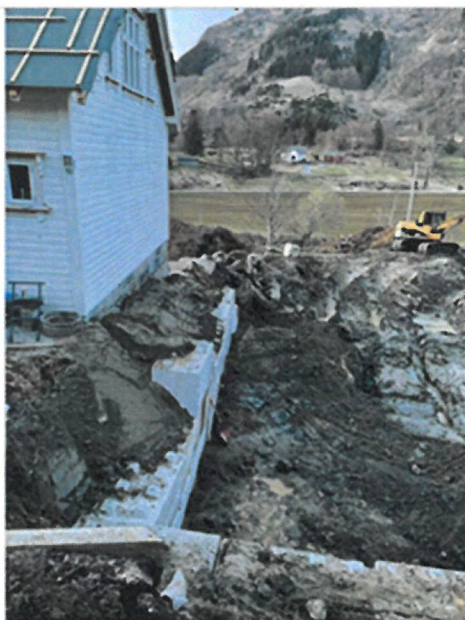
Figur 1 Før deformasjon/ delvis utglidning

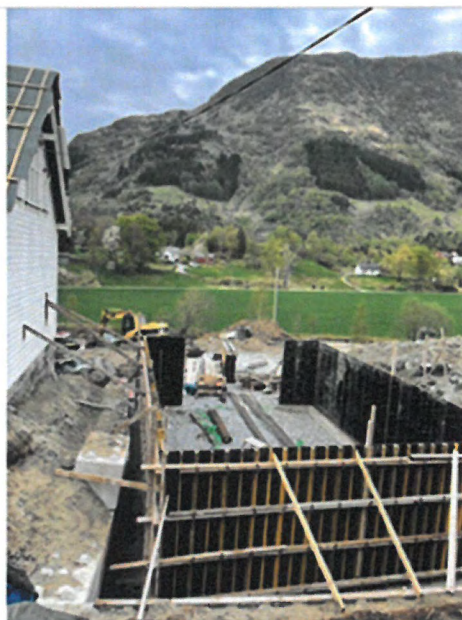
Figur 2 Etter masseutskifting (mer enn planlagt) og komprimering fikk midlertidig støttekonstruksjon en lokal deformasjon. Støttekonstruksjonen bulte ut en god del i toppen. Det var ikke mulig å sette opp midlertidig mur på nytt, da ville eksisterende hus rase delvis ned. Dette gjorde at bygget ikke kunne komme nærmere eksisterende hus. Det ble valgt å flytte tilbygget 0,5 m fra opprinnelig plan. Mellombygget ble da 0,5 meter lengre enn prosjektert.
