Bergen Group Halsnøy AS

Miljøtekniske grunn- og sedimentundersøkelser

Fagrapport

November 2009

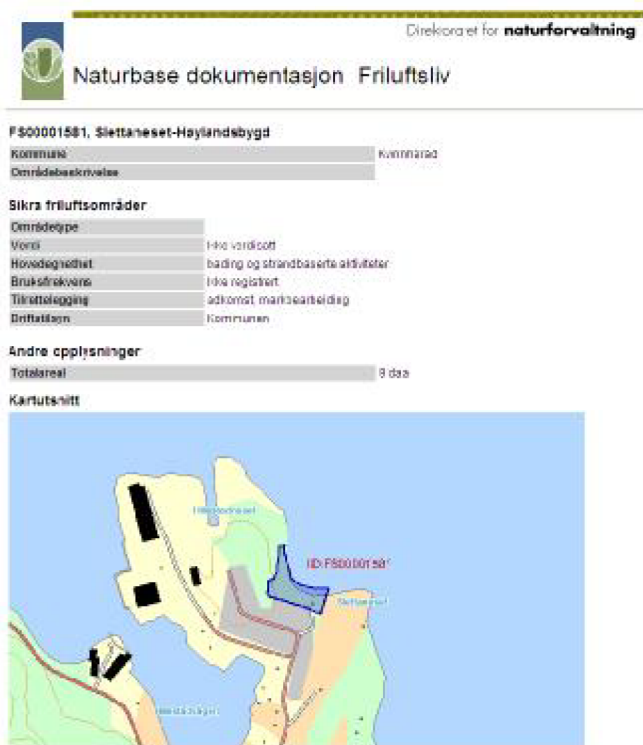
Figur 4. Statlig vernet strandområde (www.naturbase.no).

De to verneobjektene er for bading og strandbaserte aktiviteter (fig. 4) og en endemorene som krysser Høylandssundet (fig. 5).

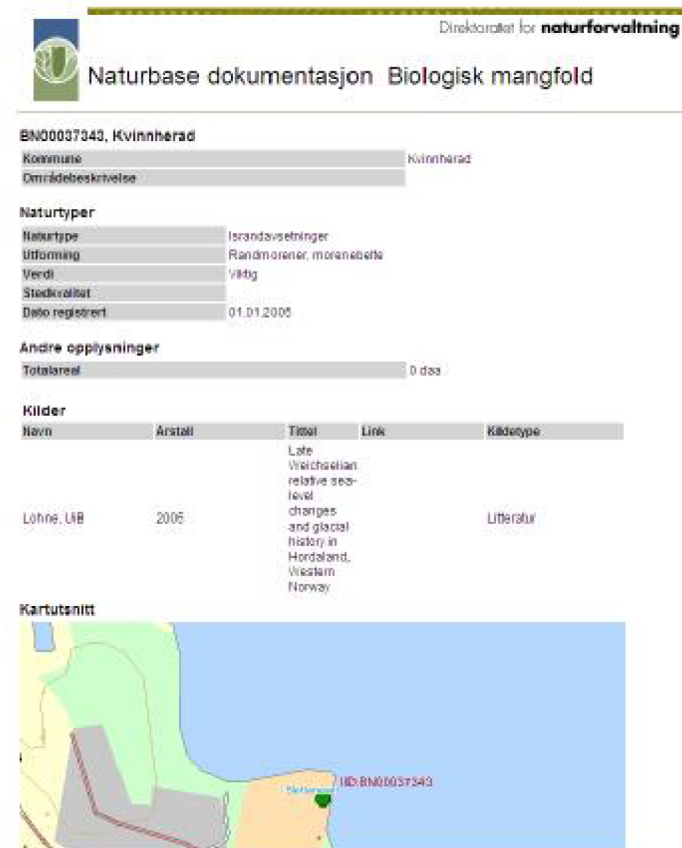
Figur 5. Viktig naturområde, endemorene som krysser Høylandssundet (www.naturbase.no).

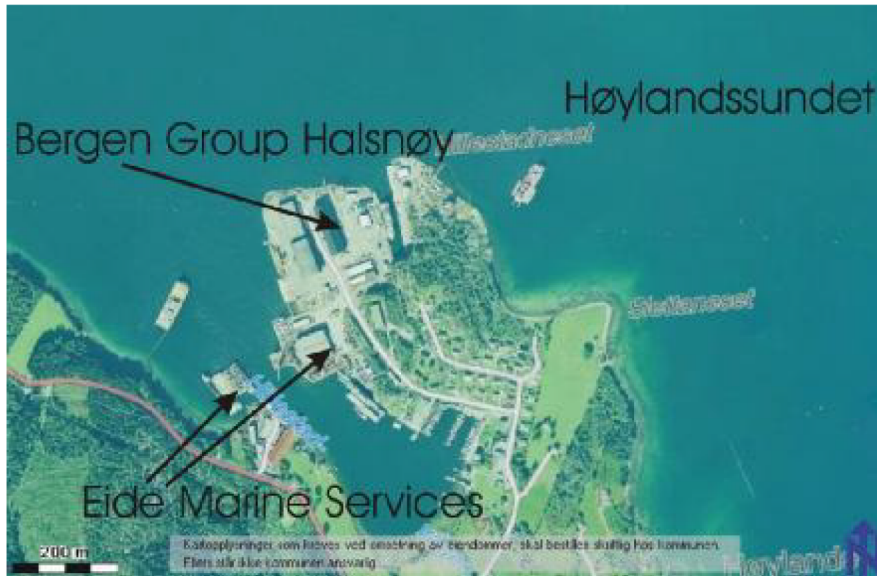
Figur 6. Flybilde over undersøkt område (etter www.fonnakart.no)

Det undersøkte området ligger på Hillestadneset som er et nes som stikker ut mellom Hillestadvågen og Høylandssundet. I området ligger det to skipsverft; Bergen Group Halsnøy ytterst på neset og Eide Marine Services innerst (fig. 6).

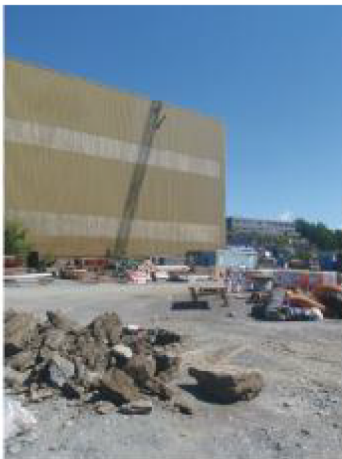
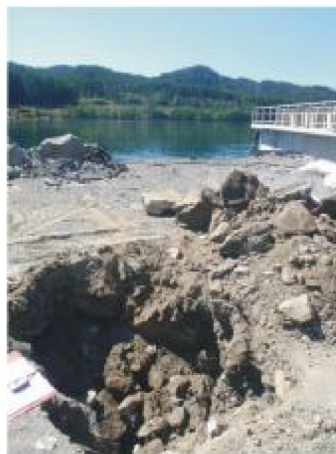
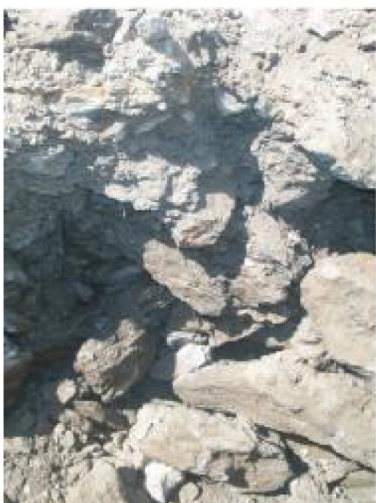
Sjakten ble gravd i et område der det tidligere har vært sandblåsing. Området ligger mellom lagerhall og sjøen. Avstanden til sjø er 15 m og til vestlige vegg av hall, 25 m.

0-0,2 m: Avrettingsmasser

0,2-1,35 m: Sprengsteinfylling

Det ble ikke påvist avfall eller andre fremmedstoff i sjakten. Det er ingen lukt i sjakten.

Grunnvann/sjøvann er funnet ved 1,35 m dyp.

Figur 9. Bilder fra sjakt 1.

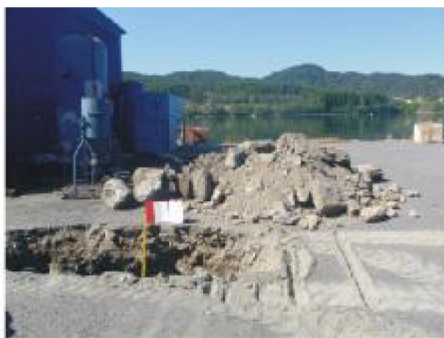
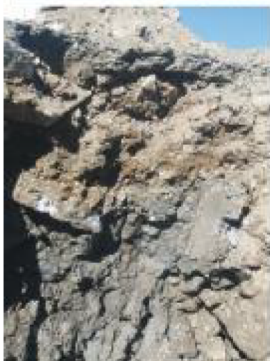
Sjakten er plassert i et område der det kan ha vært avfallsfylling.

0-0,1 m: Avrettingslag av grus

0,1-0,8 m: Stein med sand og leire, litt jernutfelling

0,8-2 m: Stor stein, åpen struktur. Vann på 2 m

Steinfylling,
vann på 2 m

Leirholdige masser

Figur 10. Bilder fra sjakt 2.

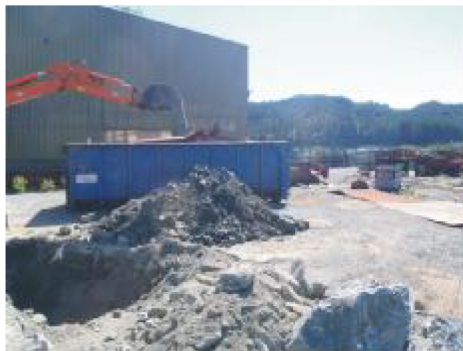
0,7- 1,1 m: Stein med leirholdig materiale med jernutfellinger. Innslag av fast svart sandig masse. Kan være brent materiale. Innslag av avfall som metall, trevirke, plast

Det ser ut som om massene fra 1,1, m og opp er påfylt etter at overflaten på 1,1, m dyp har vært overflate en tid.

Jernutfelling

Svart lag

Figur 11. Bilder fra sjakt 3.

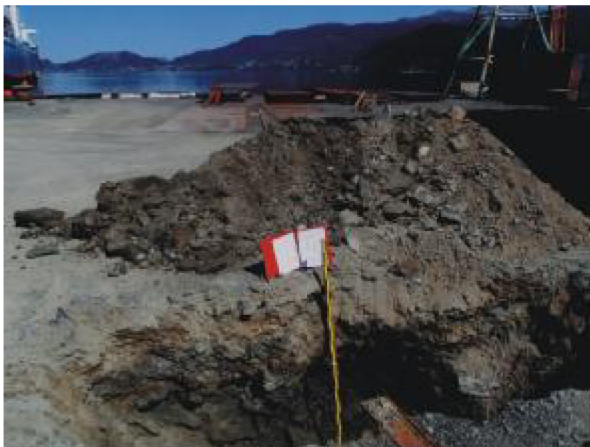
0-0,25m: Avrettingslag; kompakt stein og grus med sand. Brune jernutfellinger, litt metallskrot

0,25-0,9m: Kompakt stein, grus og sand. Gråfarge

0,9-1,8m: Steinfylling (fylitt), åpen struktur

Kompakte grusmasser
over steinfylling

Jernskrot

Figur 12. Bilder fra sjakt 4.

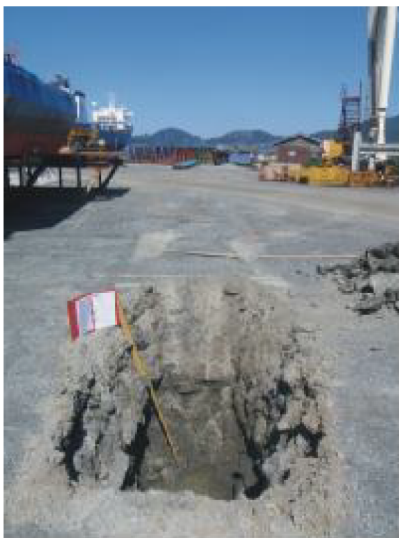
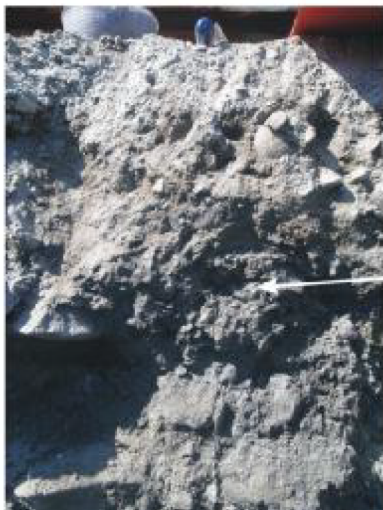
0,1-0,7m: Steinlag med sand, litt metallskrot

0,7-0,75: Svart, kompakt, leirholdig lag.

0,75-1,7m: Steinlag, åpen struktur. Noe sand og grus mellom steiner.

Svart kompakt
lag

Figur 13. Bilder fra sjakt 5.

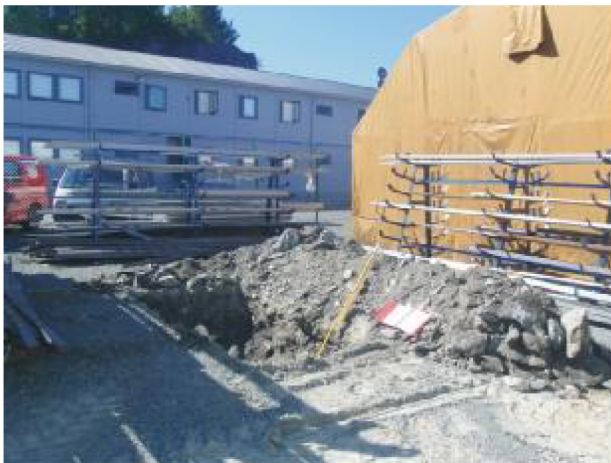
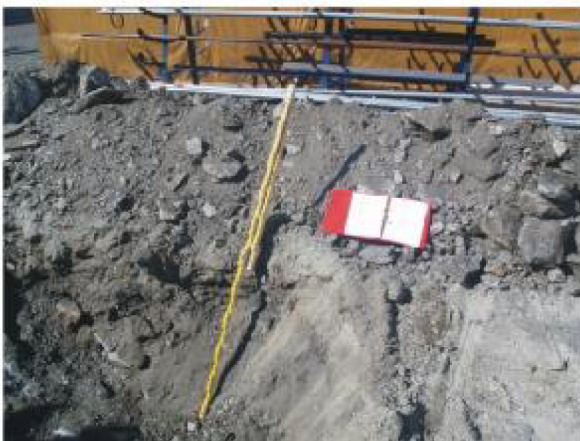
0-0,8m: Steinlag med sand, enkelte svarte lag, litt metallrester

0,8-1,3m: Steinlag med sand

Fyllmasser
over fjell

Figur 14. Bilder av sjakt 6.

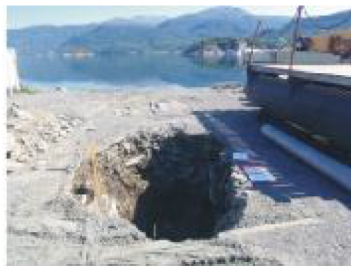
Sjakten er plassert ytterst på neset utenfor tørrdokken. Det er mistanke om lekkasjer av kjemikalier i dette området. 10 m avstand til sjø.

0-0,15m: Avrettingslag, grus og stein. Plast funnet på 0,1 m.

0,15-0,7m: Stein, grus og sand, noe metallrester

0,7-1,7m: Grov steinfylling, noe metallskrap

Oljelukt i området/sjakten. Vann på 1,7 m.

Gruslag over steinfylling

Metall

Figur 15. Bilder fra sjakt 7.

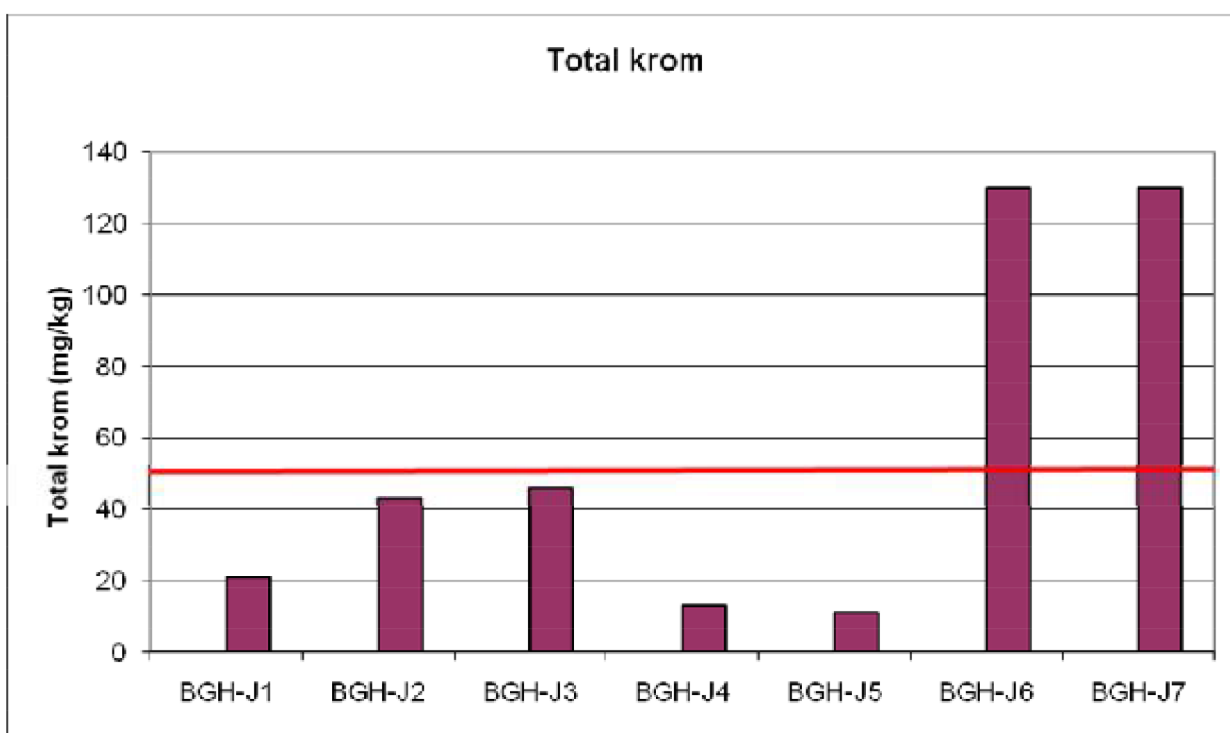
Basert på denne beregningen, viser det seg at det er overskridelse av akseptkriteriene for Alifater >C12-C35 og total krom.

Figur 17. Fordeling av total krom i de ulike prøvene. Beregnet akseptkriterie for krom er vist med rød strek på 50 mg/kg.

Jordprøvene er forurenset i forhold til mest følsom arealbruk. Ved aktuelle arealbruk er det overskridelse av akseptkriteriene for total krom og for alifater. Det er overskridelse av akseptkriteriene for begge stoffene i de samme prøvene. I tillegg er det overskridelser for krom i sjakt 2 og 3. I begge områdene er det mistanke om at det kan ha vært søl av oljeprodukter og/eller kjemikalier.

Områdene er små og består av ikke asfalterte flater. Aktuelle tiltak kan være å gjøre mer detaljerte undersøkelser for å se om det er reell fare for helse og miljø, og å se på avrenningsforholdene.

Asfaltering og/eller masseutskifting er også aktuelle tiltak, men det bør ikke settes i gang omfattende tiltak før det er mer detaljerte undersøkelser som bekrefter/avkrefter situasjonen.

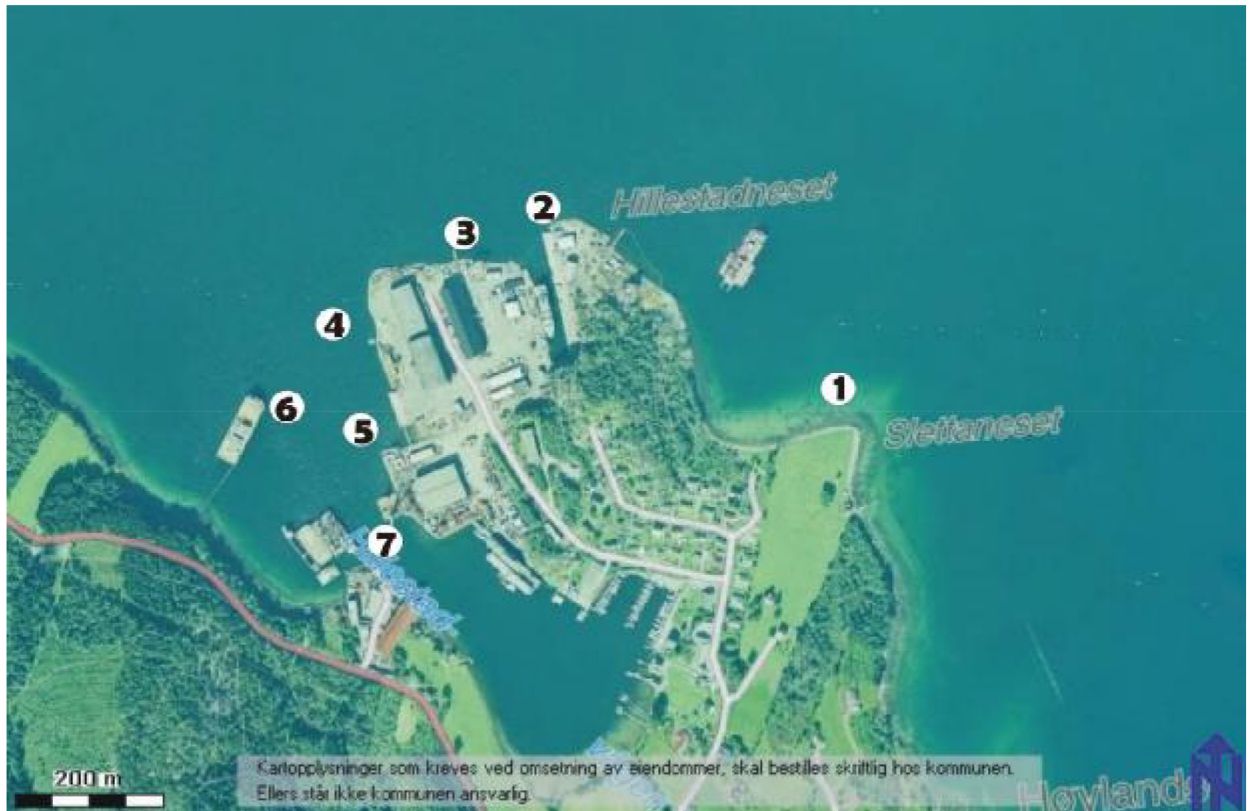
Figur 18. Plassering av prøvepunkter for sedimentprøver.

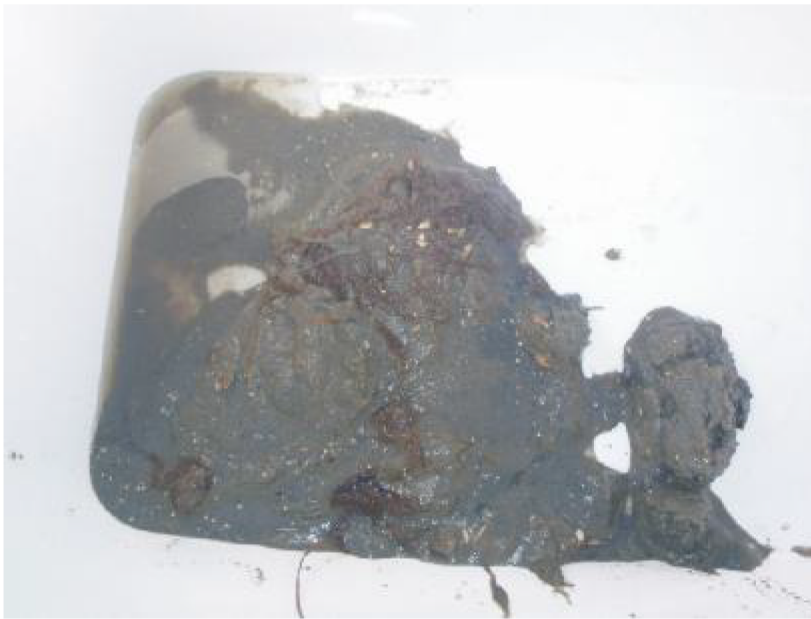
Prøven er innsamlet på 8,5 m dyp og består av sandig silt med tang og knuste skjell.

Figur 19. Sedimentprøve 1. Siltig sand med tang og knuste skjell.

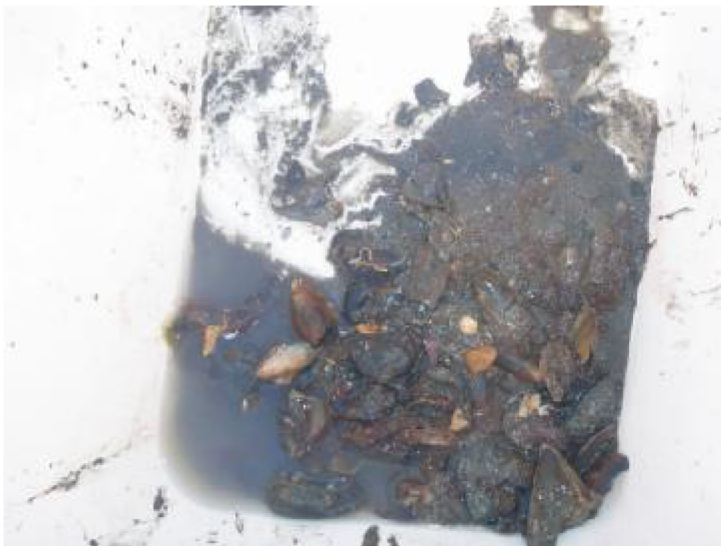
Det ble forsøkt flere steder øst for tørrdokken å ta opp prøver på 10-15 m dyp. Det ble gjort 8 forsøk med grabb. Kun blåskjell, tang og stein ble tatt opp. Bilde av prøve 2 er vist i fig. 20

Figur 20. Sedimentprøve 2 med blåskjell, tang og stein.

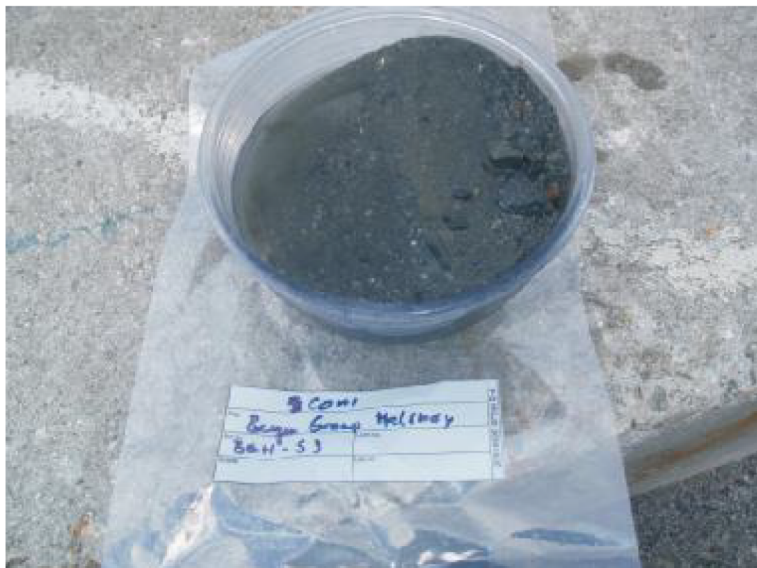
Sedimentprøven er innsamlet på 12 m dyp vest for tørrdokken og består av mørk sandig masse med litt stein. Prøve: BGH-S3.

Figur 21. Sedimentprøve 3 består av mørk sandig masse med litt stein.

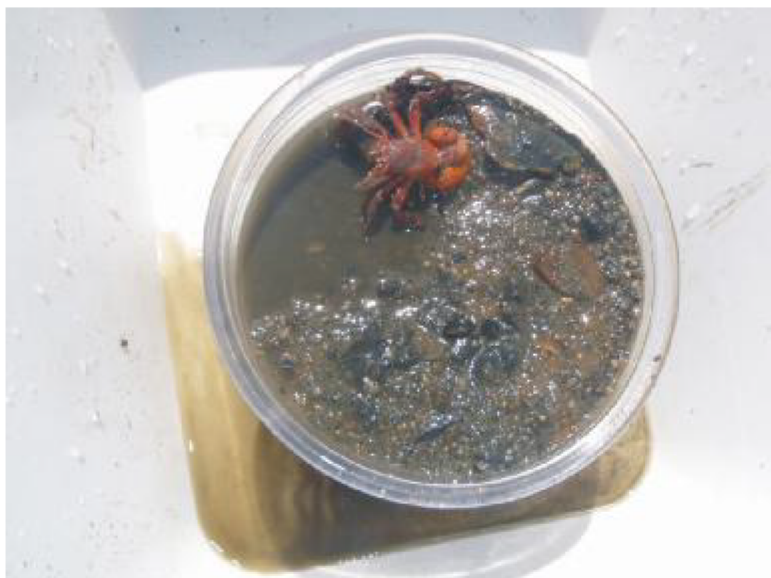
Sedimentprøven er innsamlet ytterst på neset. Prøven er samlet inn på 18 m dyp og består av sandig grus med stein og døde skjell. Levende krabbe er vist på bildet av prøven (fig. 22).

Figur 22. Sedimentprøve 4, sand med stein

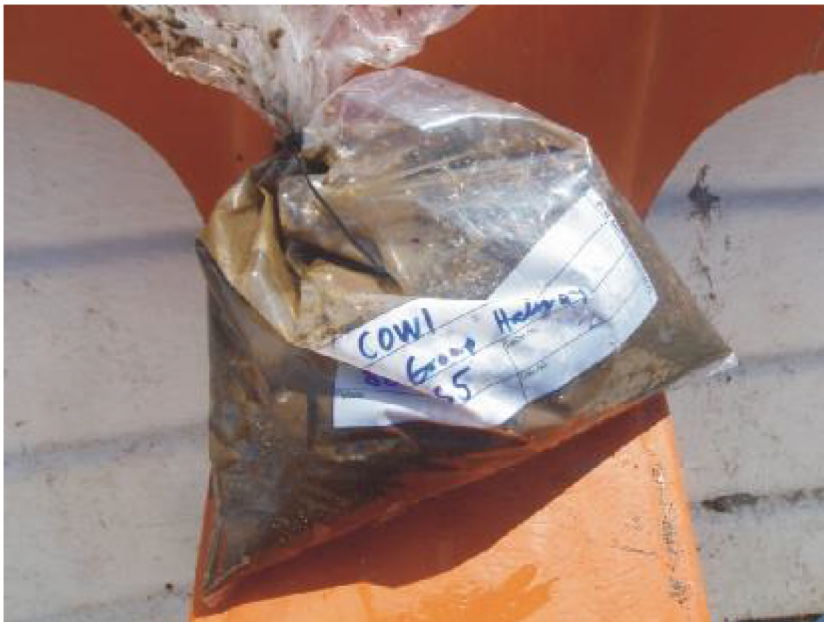
Sedimentprøven er tatt utenfor slippen på 9 m dyp.

Prøven består av noe sandige masser med noe avfall.

Figur 23. Sedimentprøve 5.

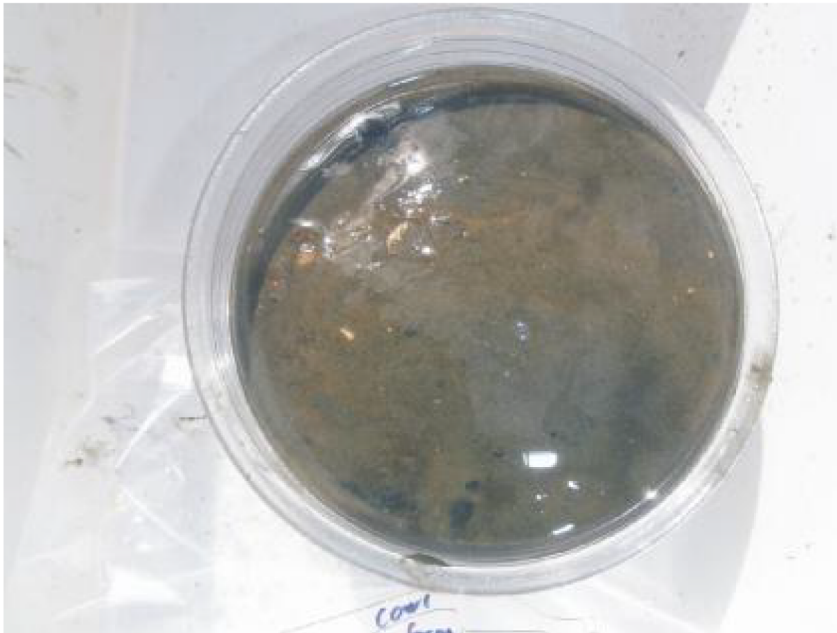
Sedimentprøven er innsamlet på 20 m dyp midt i sundet ut fra Eide Marine Services AS. Prøven består av finsand med døde skjell.

Figur 24. Sedimentprøve 6. Prøven er dominert av finsand.

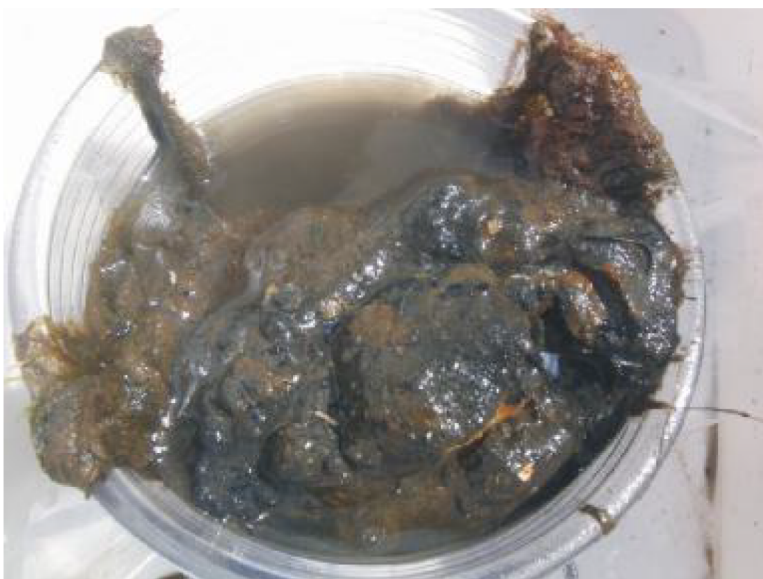
Sedimentprøven er tatt i sundet ved Eide Marine Services As på 9,4 m dyp. Sedimentet er slimete og tilsynelatende livløst.

Figur 25. Sedimentprøve 7.
