Tilsynsrapport – akutt utslepp av møk - 125/2-3

Viser til synfaring miljøretta helsevern ved Synneve Skei og Erick Trondsson Alvarado Kjellevoid hadde av akutt utslepp av møk i Uskedalen 01.07.2026.

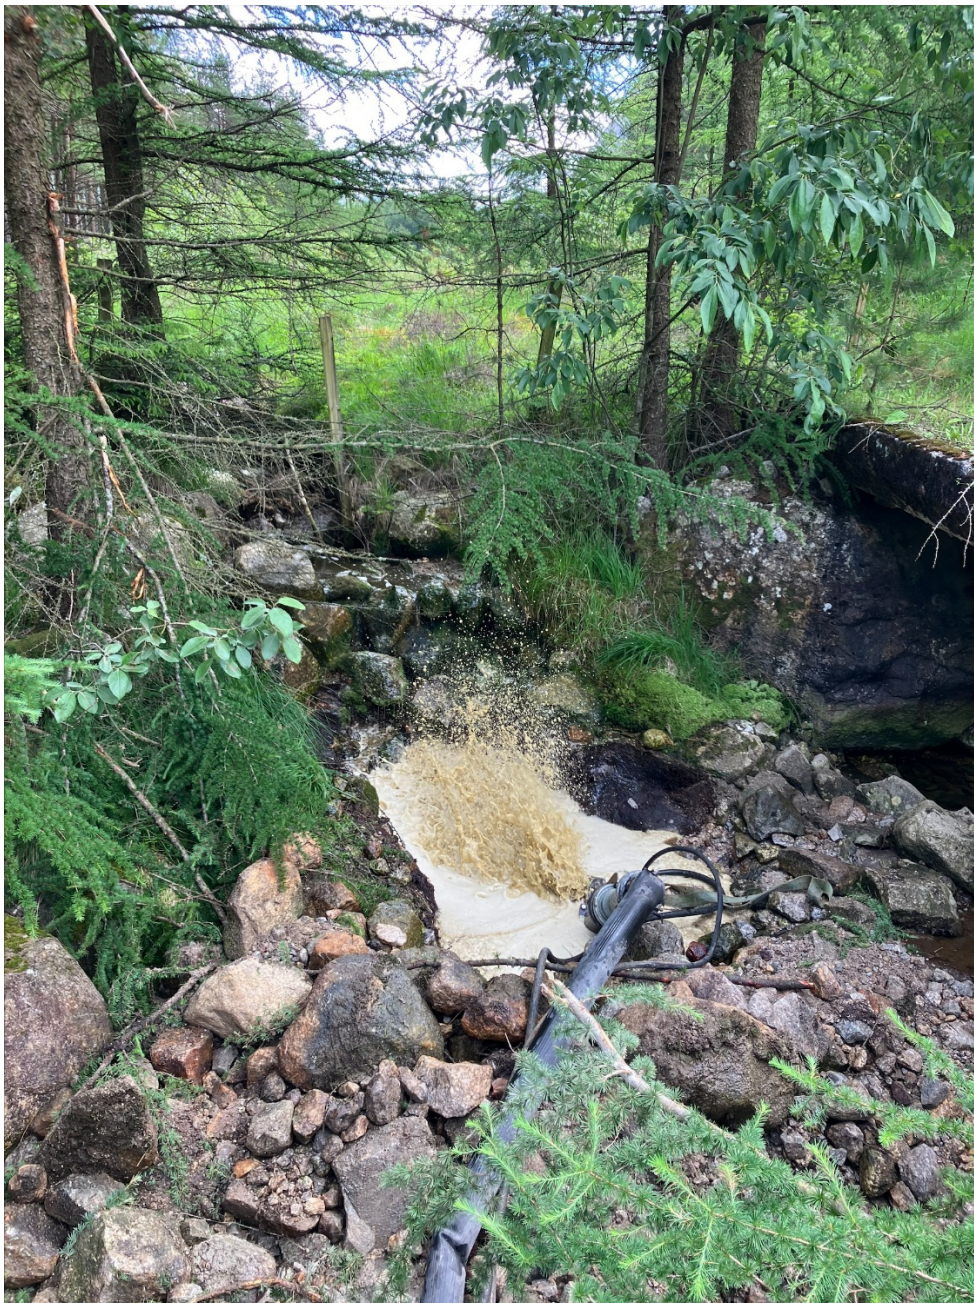
Miljøretta helsevern møtte på staden kl 1430. Halvvegs frå uhellstaden stod ein traktor med pumpeutstyr. Pumpa hadde til hensikt å pumpe opp forureina vatn for så å spreia dette ut i eit skogholt i nærleiken, sjå lyseblått felt i kart under. For å samle opp og ha kontroll på det forureina vatnet som kom via ein bekk frå ulukkesstaden, hadde det vorte laga to fangdammar, sjå kart. Andre avbøtande tiltak som hadde vorte sett i verk var å opne opp for meir vatn nedstrøms i Uskedalselva. Dette vil vera med å betra tilstanden i elva då møka vert tynna ut. Om lag kor mykje møk som var rent ut er estimert til ca. 100 m³.

Fangdam med pumpe som saug opp forureina vatn.

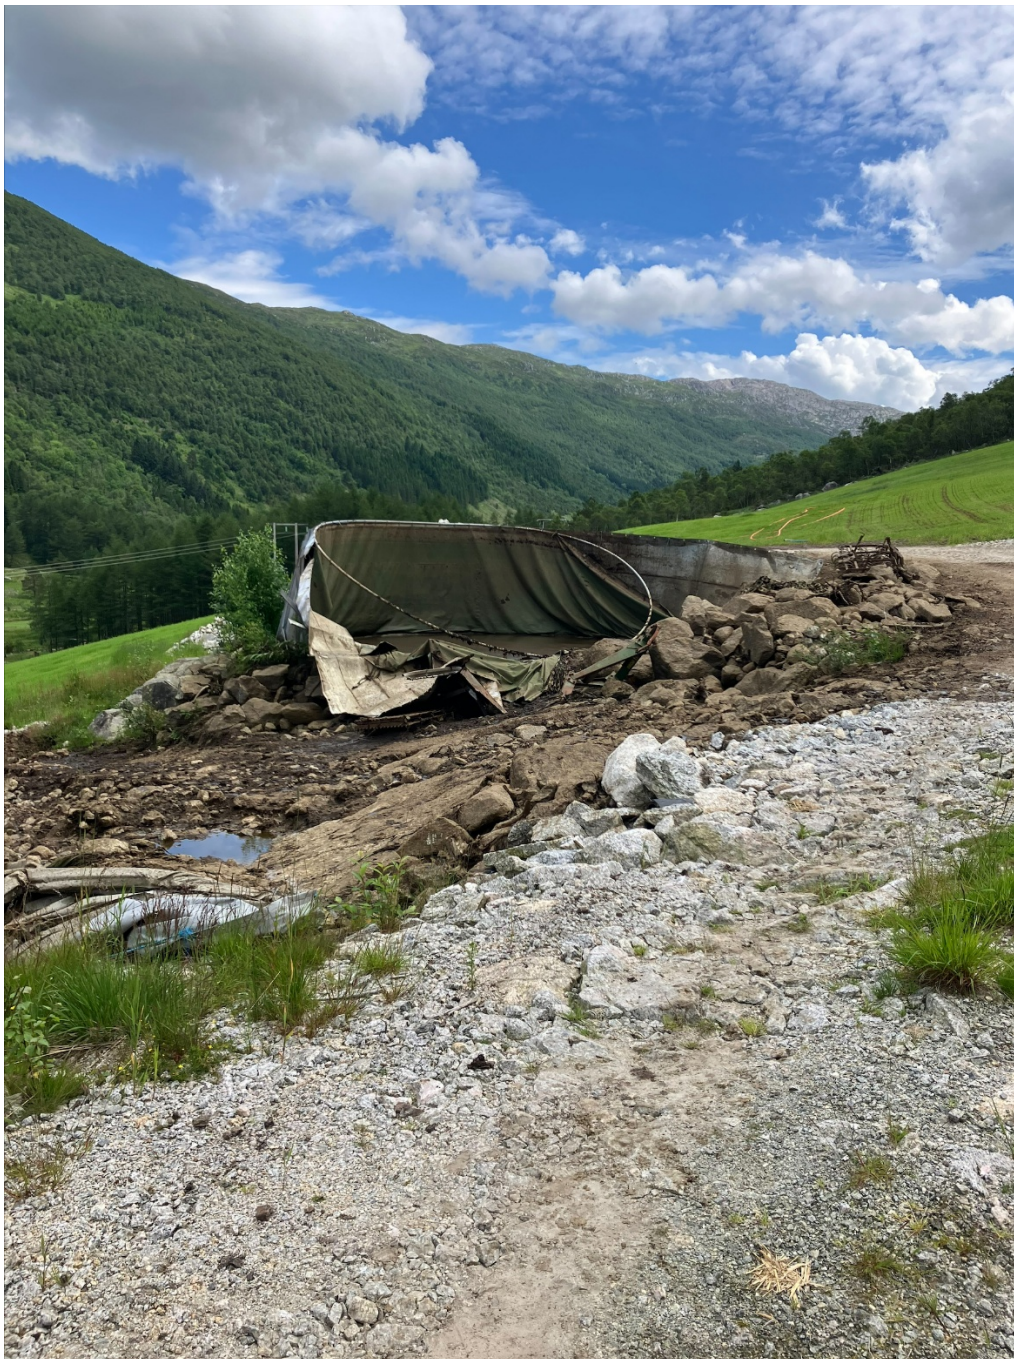
Vi møtte deretter grunneigar sin son, som viste oss staden der uhellet hadde skjedd. Han opplyste om at gjødselstaken hadde vorte kjøpt brukt i 2018. Gjødseltaken vart opplyst at den stod oppå ein sole av stein, pukk og sand.

Plassering og underlag til gjødselskum.

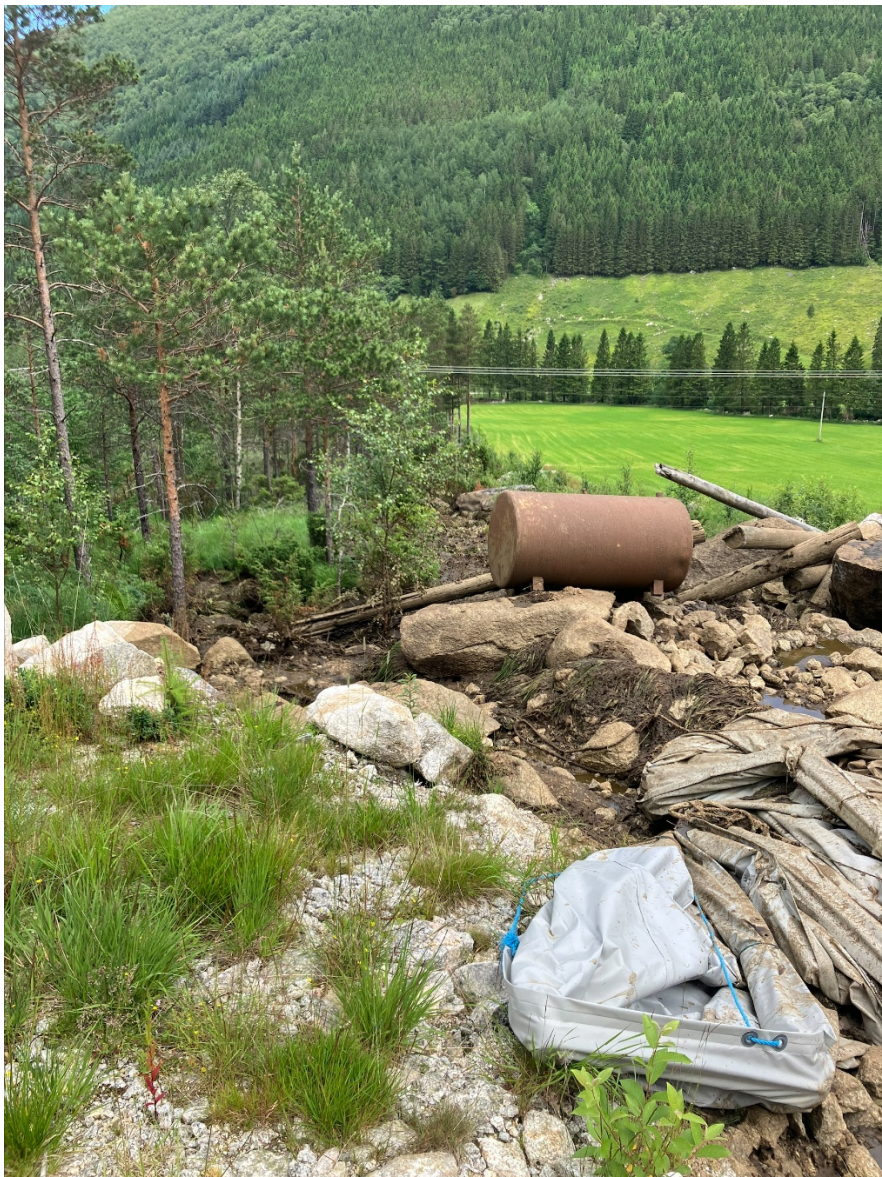
Gjødselskum var plassert nær ein sidebekk og i kanten av eit nydyrkingsområde. Då kummen kollapsa hadde mestedelen av møka teke vegen ut i sidebekken.

Bildet viser bekkefarete der møka hadde teke vegen. Det vart opplyst at vassføringa i bekken opphøyrer i periodar med opphaldsvær, slik tilfelle var på synfaringsdagen.

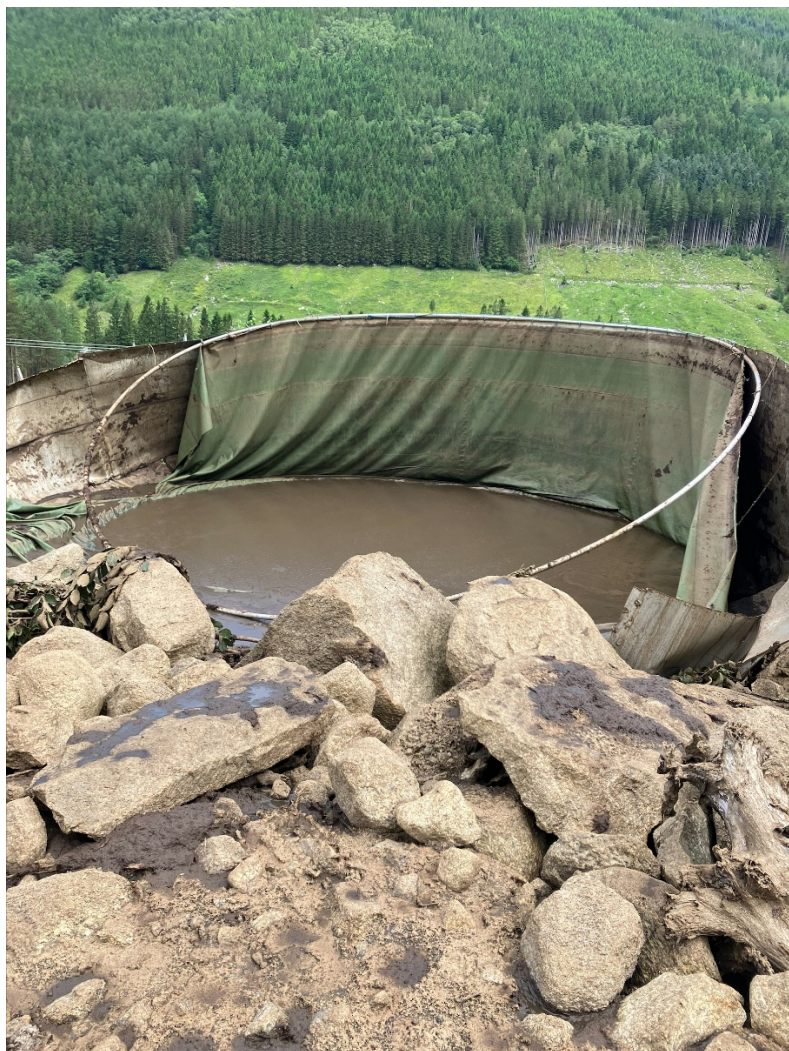
Den kollapsa kummen hadde eit tynt lag igjen med møk då vi var på staden. Det sildra ikkje møk ut av kummen då vi var der.

Miljøretta helsevern som er forureiningsmynde i kommunen vil senda ut vedtak om pålegg om opprydding. Oppfølging av saka til elv og badestrand er friskmeldt.

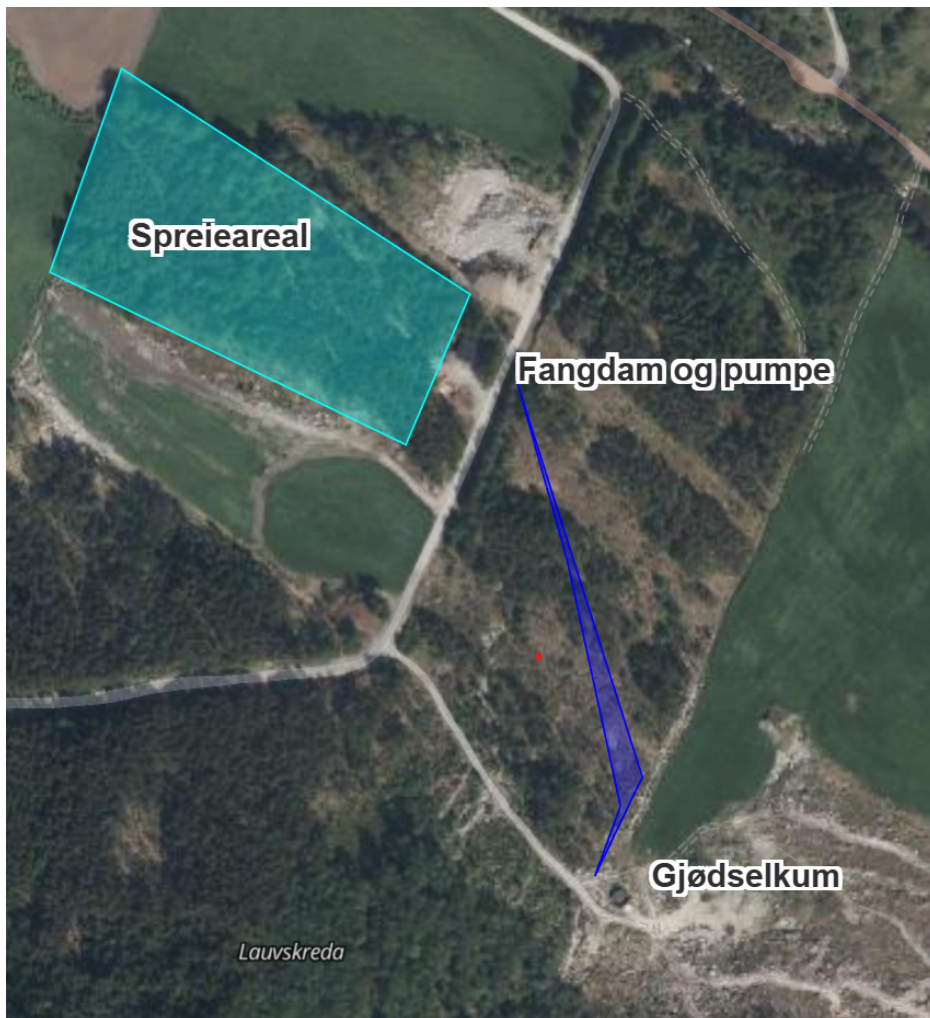
Kartdata som viser plassering av gjødslekum, fangdammer, pumpe og spreieareal.
