## Tilsynsrapport – akutt utslepp av møk - 125/2-3

Viser til synfaring miljøretta helsevern ved Synneve Skei og Erick Trondsson Alvarado Kjelle vold hadde av akutt utslepp av møk i Uskedalen 01.07.2026.

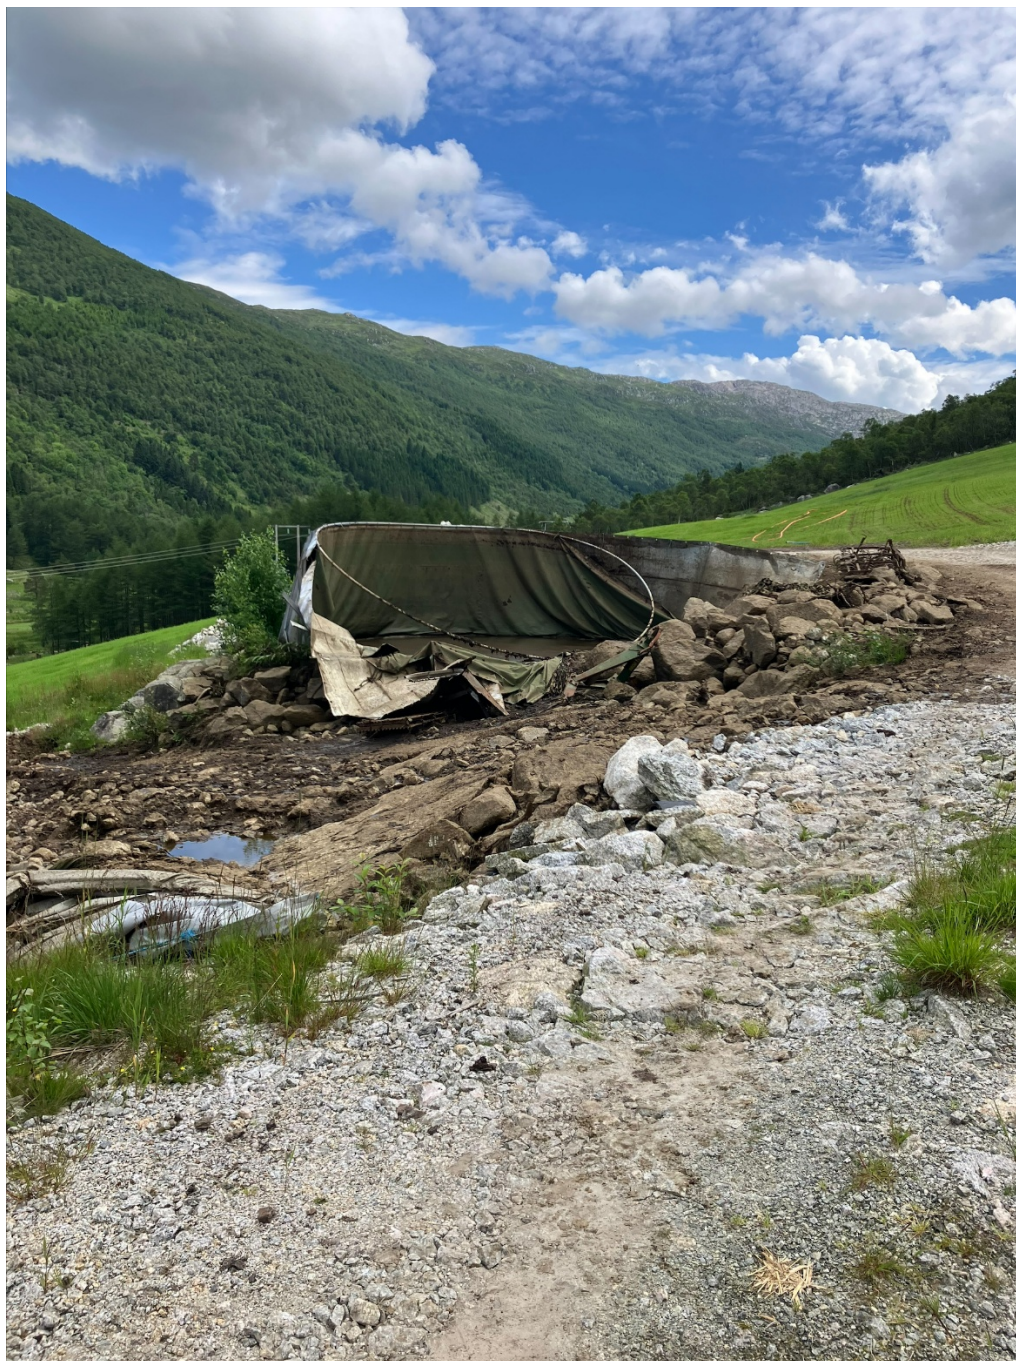
Vi møtte deretter grunneigar sin son, som viste oss staden der uhellet hadde skjedd. Han opplyste om at gjødselstaken hadde vorte kjøpt brukt i 2018. Gjødseltaken vart opplyst at den stod oppå ein sole av stein, pukk og sand.

*Plassering og underlag til gjødselskum.*

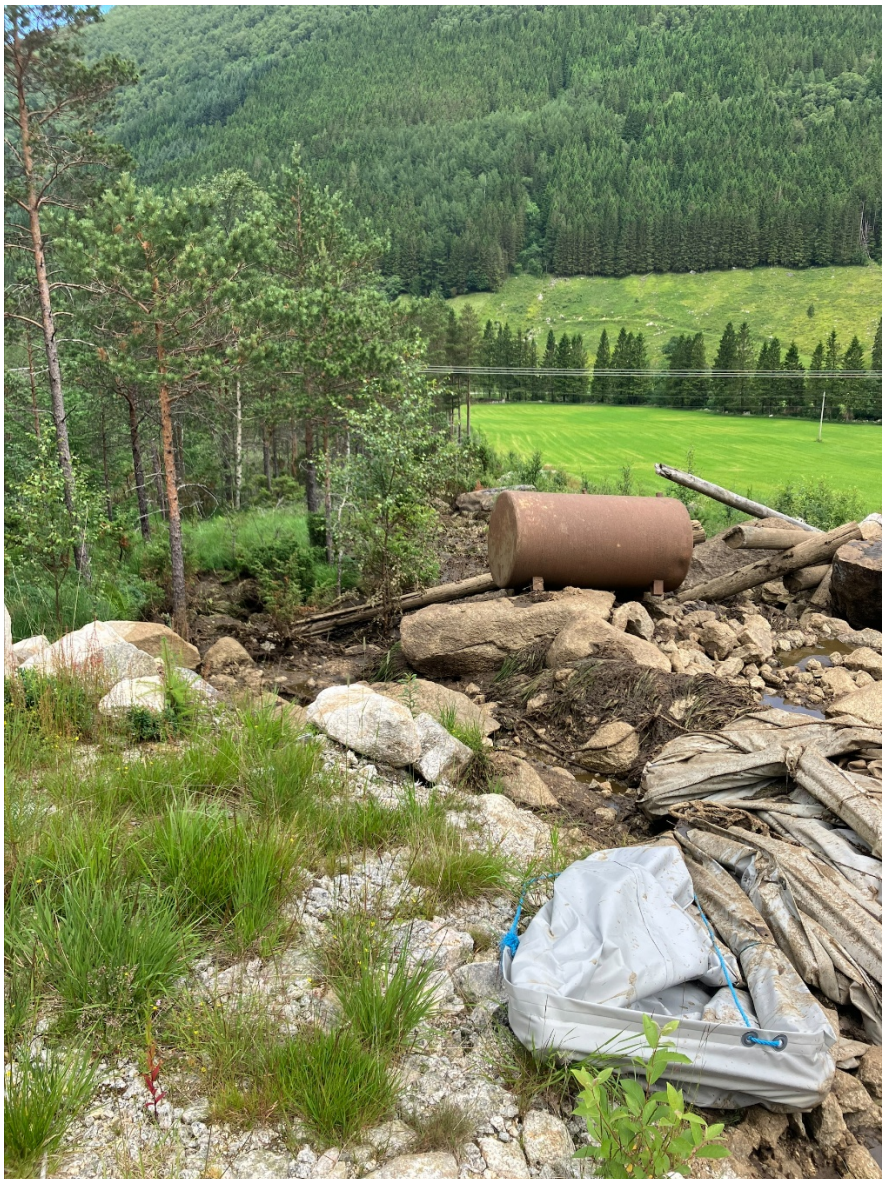
Gjødselskum var plassert nær ein sidebekk og i kanten av eit nydyrkingsområde. Då kummen kollapsa hadde mestedelen av møka teke vegen ut i sidebekken.

*Bildet viser bekkefarete der møka hadde teke vegen. Det vart opplyst at vassføringa i bekken opphøyrer i periodar med opphaldsvær, slik tilfelle var på synfaringsdagen.*

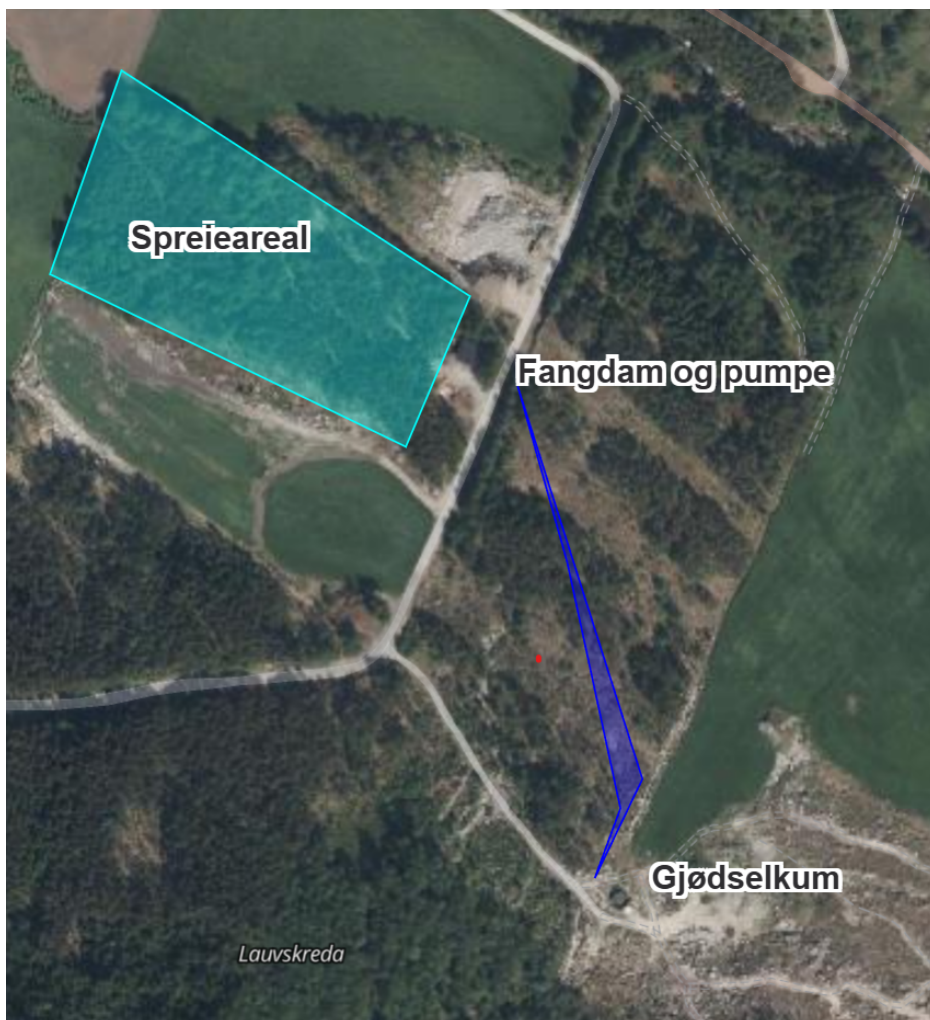
Kartdata som viser plassering av gjødslekum, fangdammer, pumpe og spreieareal.
