Kvinnherad gnr. 113 bnr. 34 mfl. – naturfarevurdering

**Oppdragsgiver: gnr. 113 bnr. 34 mfl.
Stokkogstein Eigedom AS**

Oppdrag: Naturfarevurdering S2/F2

Rapport: 4617-03-2022

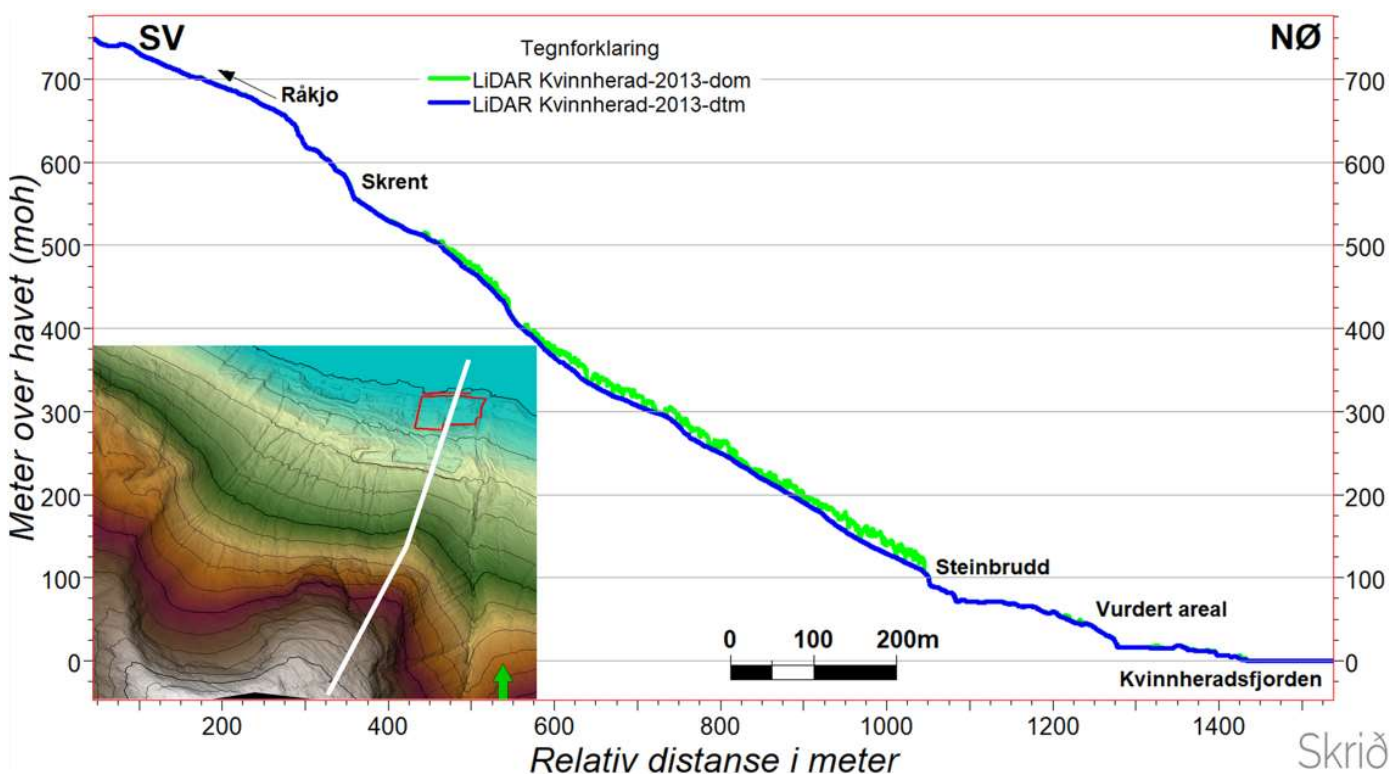
Figur 10 Tverrsnitt i 1:1 skala fra Kvinnheradsfjorden i nord via vurdert areal og steinbrudd i retning bratt li i sør. Tverrsnittet viser svakt hellende terreng gitt ved flere terrasse nivå (menneskeskapte) i nord og med vesentlig tiltagende bratthet sør av steinbrudd. LiDAR kombinasjonen av DTM (blå) og DOM (grønn) viser soner med vegetasjon og det kommer frem at hoved-utløsningsområdet (sør av steinbrudd) for snøskred er dekket av tett og til dels grov vegetasjon. Horisontal og vertikal skala i meter. Kilde kartverket.no.

Terrengvariasjoner og vegetasjon kan videre visualiseres ved tverrsnitt (Figur 10). Tverrsnittet går fra Kvinnheradsfjorden i nord og videre i sørlig retning via vurdert areal og steinbrudd sør av dette mot høyereliggende områder i sør. Steinbruddet utgjør en vesentlig terrasse mellom bratt li i sør og vurdert areal samtidig som hele lien sør av

steinbruddet er skogkledd med til dels grov barskog i nedre del og løvskog i de høyest-liggende områdene definert til å være utløsningsområde for skred.

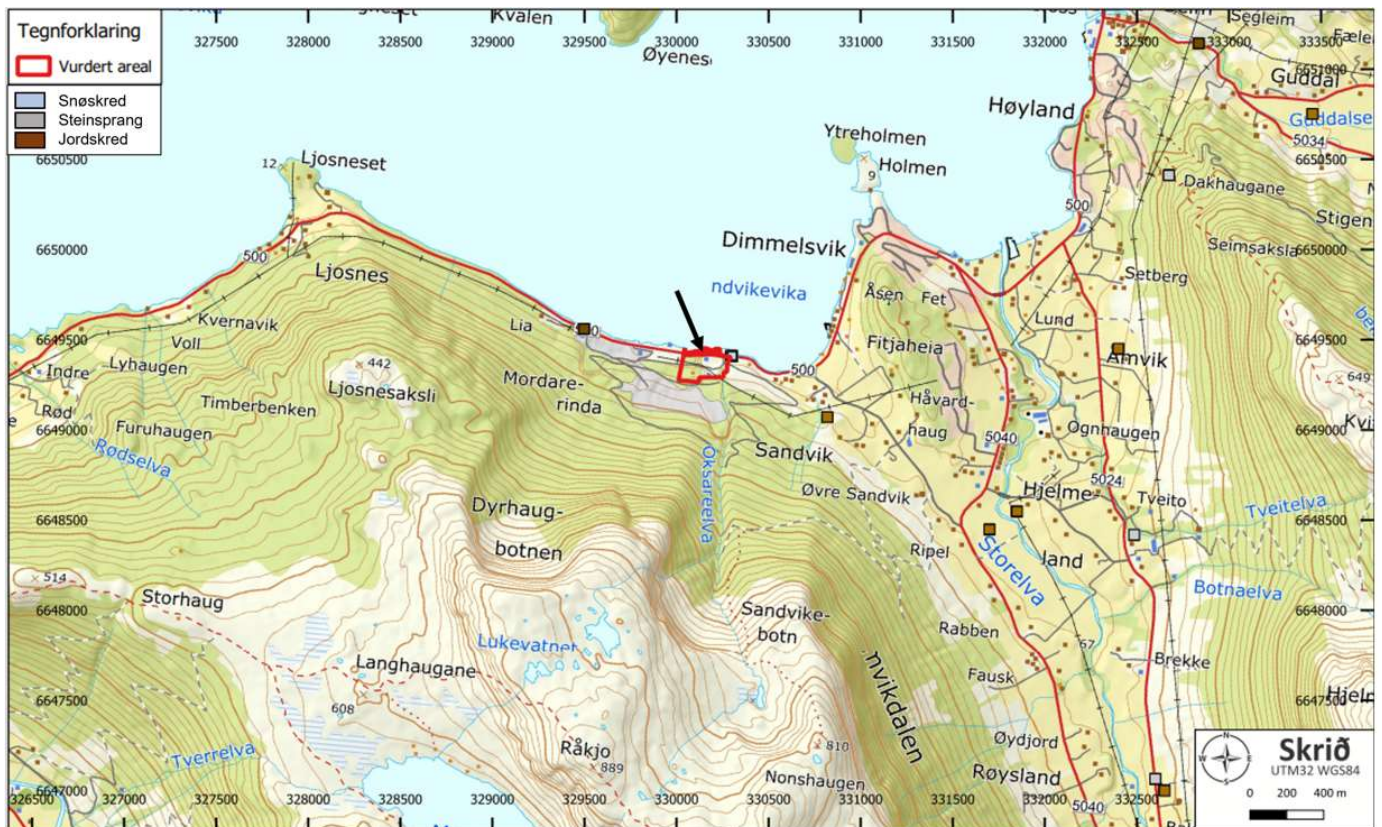
Figur 14 Kartet viser skredhendelser rapportert til NVEs skredhendelsesdatabase i området ved Dimmelsvik i Kvinnherad kommune. Flere betydelige jordskredhendelser er rapportert ved Åmviddalen, mens området ved og nær vurdert areal fremstår som mindre utsatt. Kilde ngu.no

Informasjon om historiske skredhendelser er samlet i skredhendelsesdatabasen til NVE og gir et godt grunnlag for vurdering av skredfare (Figur 14). Dette til tross for at spesielt eldre skredhendelser ikke nødvendigvis er lokalisert nøyaktig.

Overvekten av historiske skredhendelser i området er registrert til å være jord- og løsmasseskred med flere betydelige skred i området ved Åmvikdalen 1 – 2 km sørøst av vurdert areal. Både lokasjon og beliggenhet av registrerte jordskred tilsier at disse er relevante for vurderingen. Av disse nevnes hendelser i 1665 og 1891.

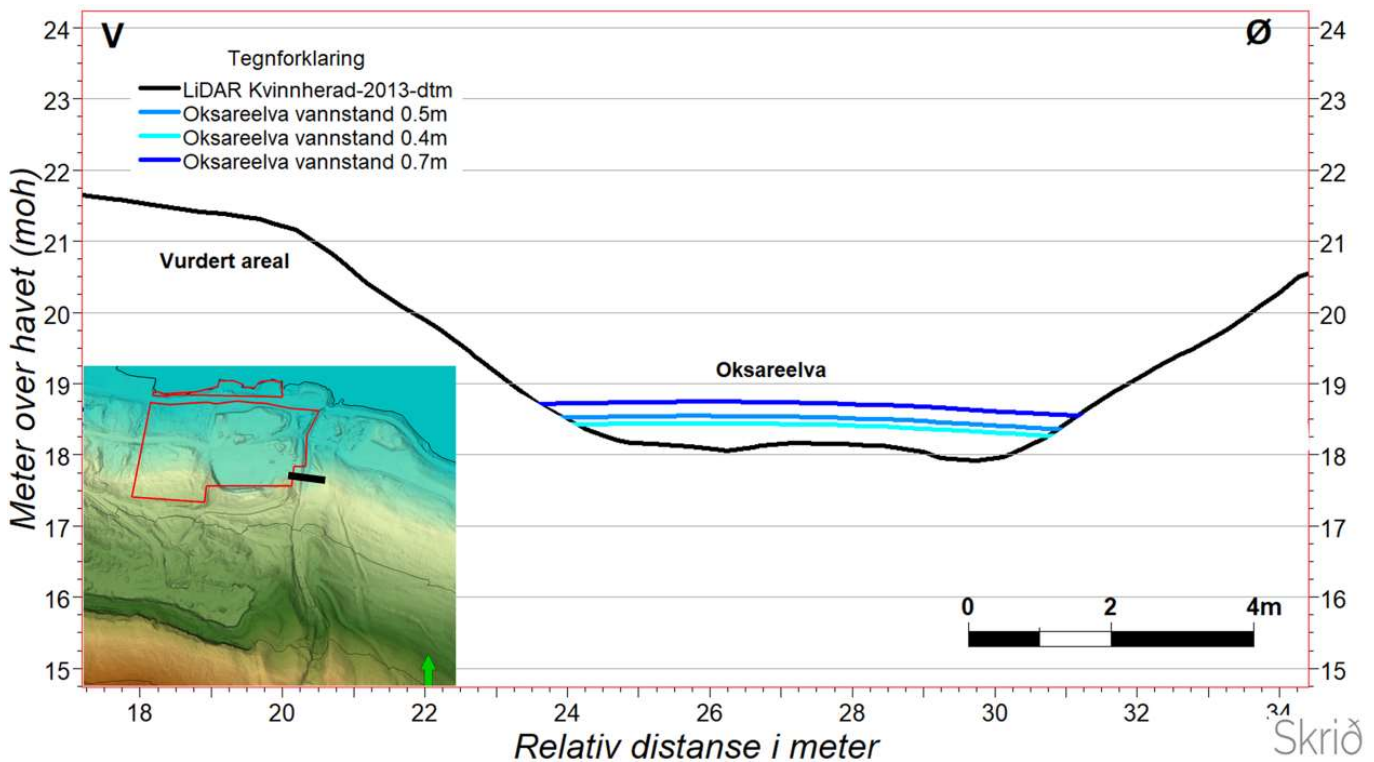
Figur 21 Tverrsnitt over Oksareelva med vurdert areal ved vestlig breidd. Svart linje er basert på LiDAR data med oppløsning 0.5 x 0.5 meter, mens blå linjer viser varierende vannstandshøying. Lokasjon av tverrsnitt er vist ved svart linje på kart. Figuren viser at Oksareelva ikke vil oversvømme omliggende areal selv ved en vannstandshøying vesentlig over modellerte nivå (opp til 0.7m) og at det er betydelig klaring fra vassdrag til elvebreidd.

Kartene viser at Oksareelva fremstår meget stabil med gode barrierer og selv ved bruk av konservative data vil ikke elven være i nærheten av å gå over sine bredder selv ved vannstandsheving på 0.7m (Figur 20d). Dette fremkommer også tydelig fra tverrsnitt over Oksareelva. Vassdraget fremstår som meget godt definert med vesentlig klaring til vurdert areal (Figur 21).

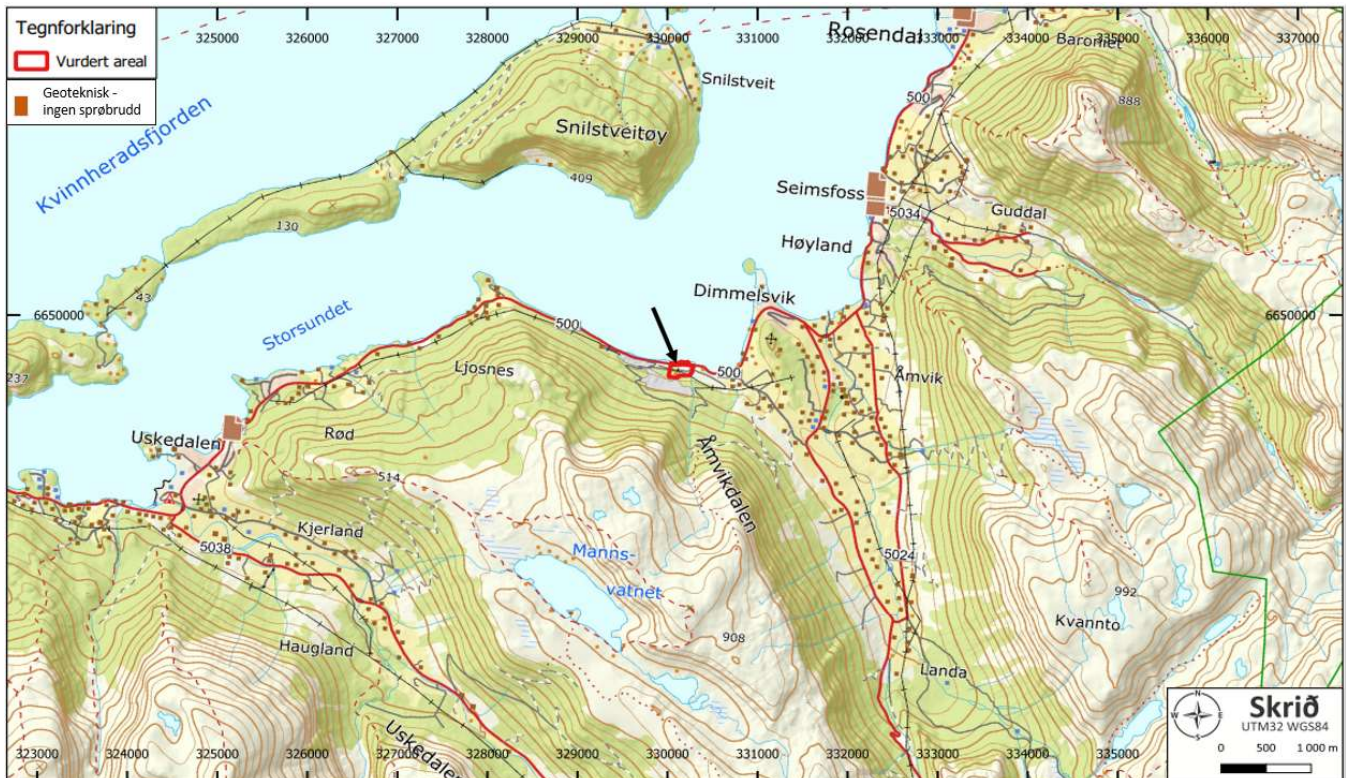
Figur 23 Oversikt over geotekniske undersøkelser med tilhørende rapporter hovedsakelig utført i sammenheng med oppgradering av veinettet ved Uskedalen og ved Seimsfoss. Sonderinger har i all hovedsak påtruffet morenemateriale samt fast lagret grus. Det er ingen indikasjoner på marin leire med kvikke egenskaper. Svart pil markerer beliggenhet av vurdert areal. Kilde NADAG NGU.

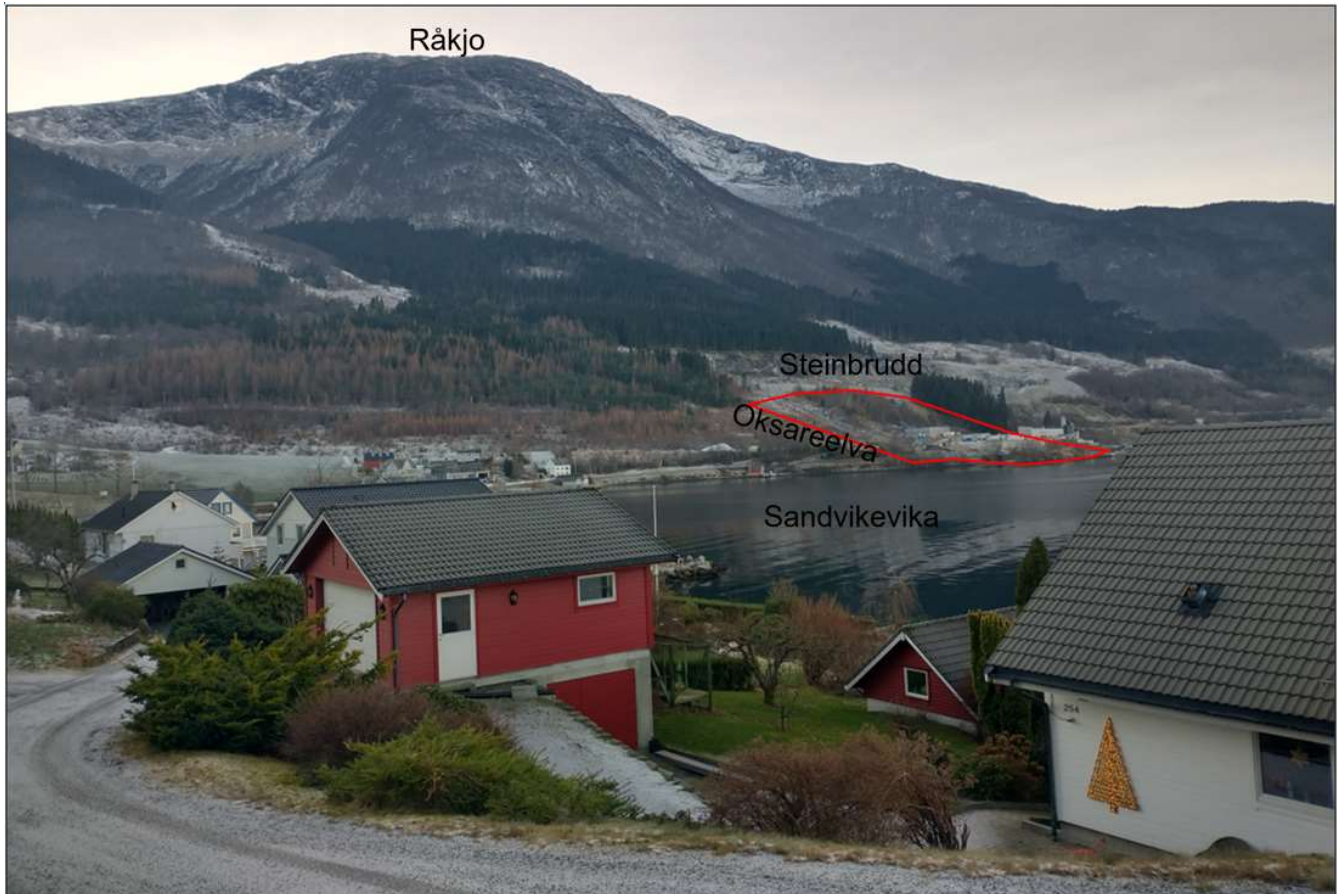
Figur 24 Oversiktsbilde av vurdert område og omliggende areal. Vurdert areal ligger i moderat hellende terreng med tiltagende bratthet ved de skogkledde liene mot sør. Mot øst grenser arealet til Oksareelva. Vurdert areal er omtrentlig markert med rødt omriss.

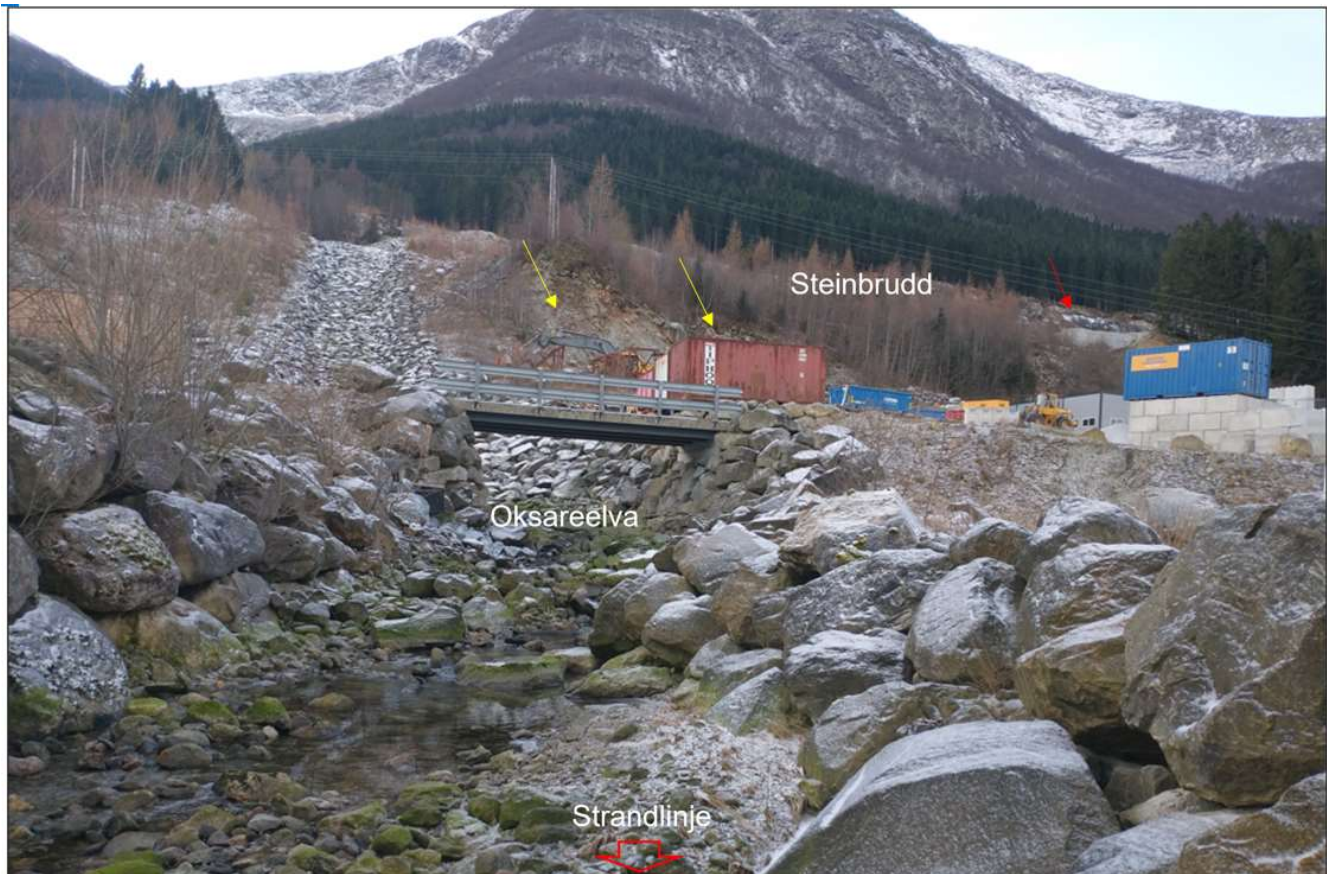
Figur 26 Oversikt av område utforming og stabilitet lokalt ved vurdert areal. Arealet avgrenses i øst av Oksareelva. Elven fremstår meget stabil og godt sikret. Videre observeres det, like i bakkant av bygninger og lagerplass bratte skrånninger med løsmasser med pågående erosjon og utrasing (gule piler). Ovenfor skrånningene skimtes steinbruddet med kun tynt løsmassedekke over fast fjell (rød pil).

Lokalt ved vurdert areal fremstår området ved bygninger ved flate – svakt hellende areal med bratte skjæringer i bakkant (Figur 26). Området fremstår hovedsakelig stabilt, men pågående aktivitet ved steinbrudd samt bratte skjæringer bestående av løsmasser utfordrer områdestabiliteten. Videre avgrenses området i øst av Oksareelva som fremstår meget godt definert og sikret.

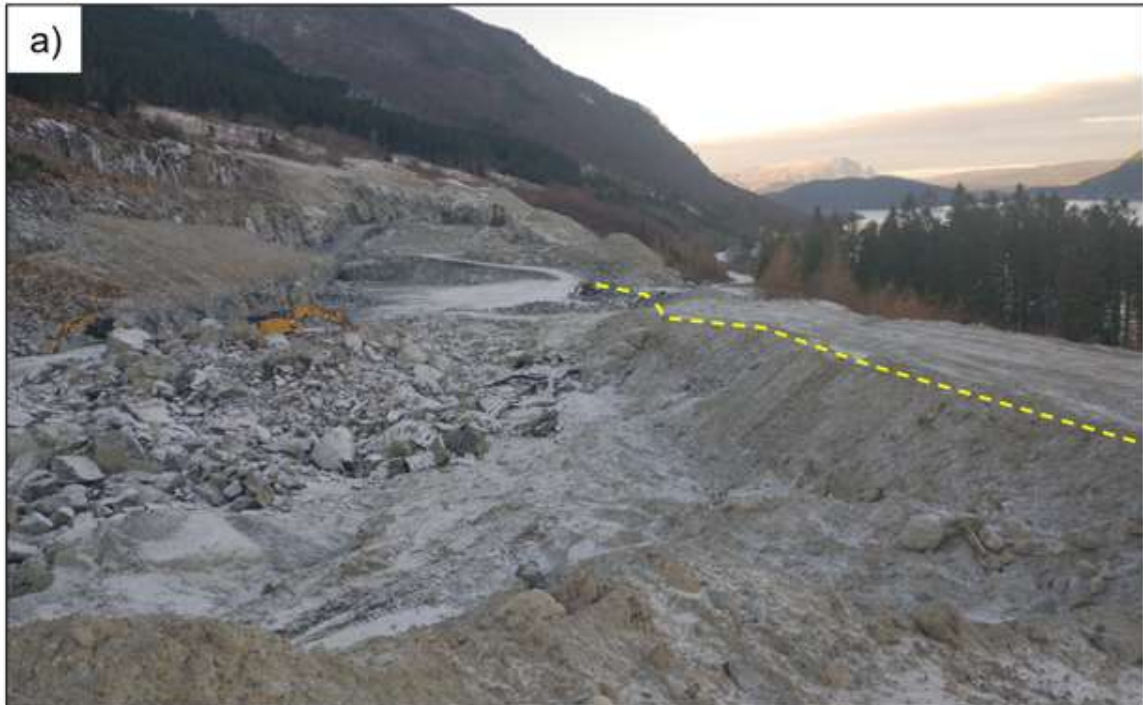
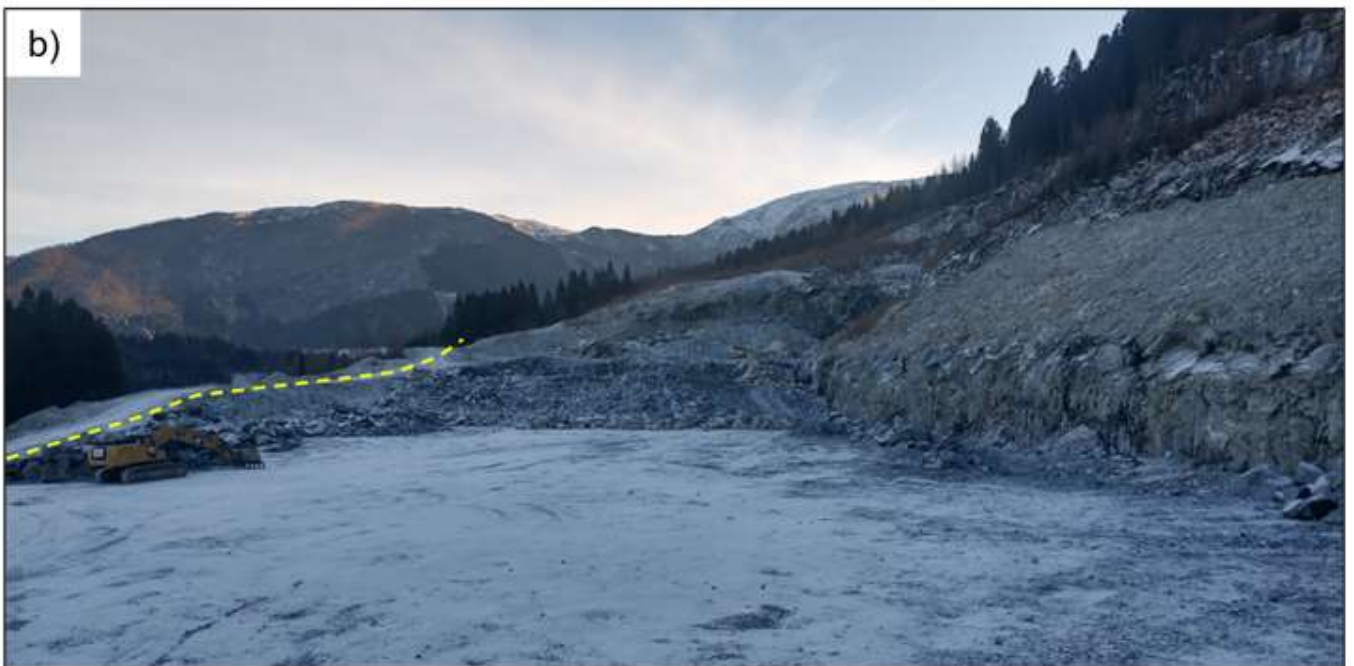
Figur 27 Oversikt over steinbrudd lokalisert like sør av vurdert areal fra a) øst mot vest og b) vest mot øst. Steinbruddet dekker et betydelig areal og fremstår med tilnærmet flat bunn samt en betydelig forhøyning angitt ved etablert anleggsvei i nordlig retning. Forhøyningen avgrenser steinbruddet fra vurdert areal lokalisert videre i nordlig retning. Det fremstår usannsynlig at skredhendelser utløst sør av steinbrudd skal forsere dette og utgjøre en risiko for vurdert areal.

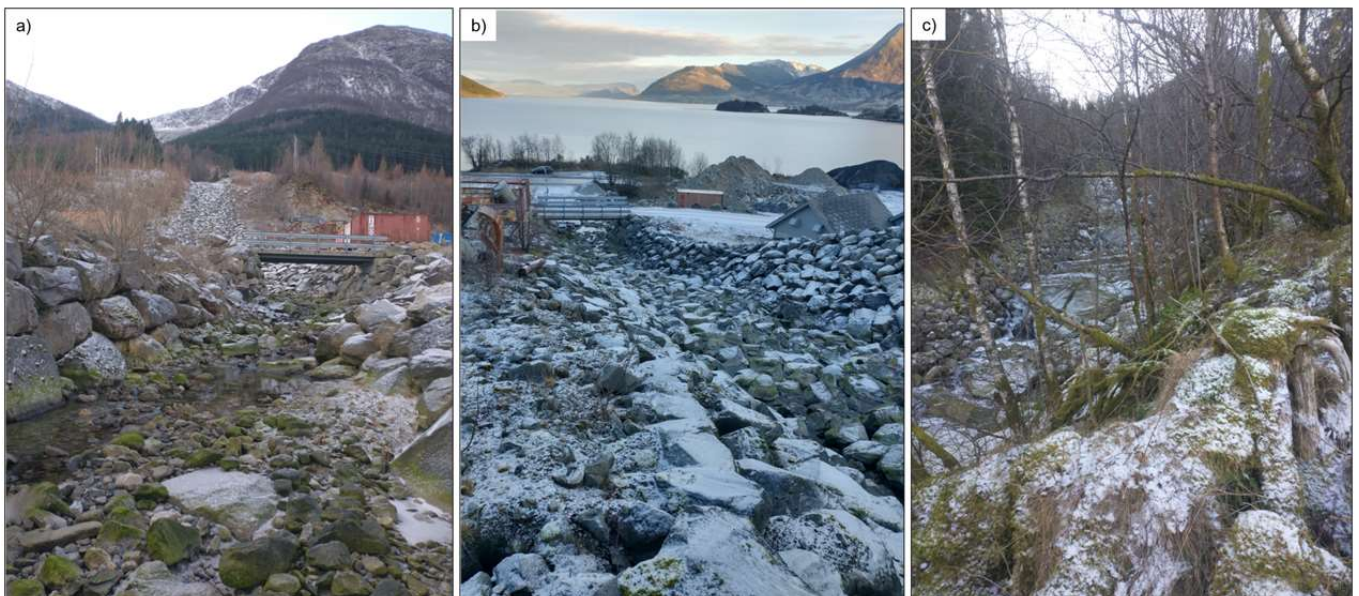
Figur 30 Bildene viser Oksareelva slik denne fremstår ved a) utløp til Kvinnheradsfjorden b) langs vurdert areal og c) like ovenfor vurdert areal. Oksareelva fremstår som meget stabil med grov stein både i selve elveløpet og langs breddene og det fremstår usannsynlig av vesentlig erosjon kan forekomme. Samtidig viser modellering av vassdraget at det har tilstrekkelig kapasitet til å ta unna flomverdier langt over Q200 flomnivå.

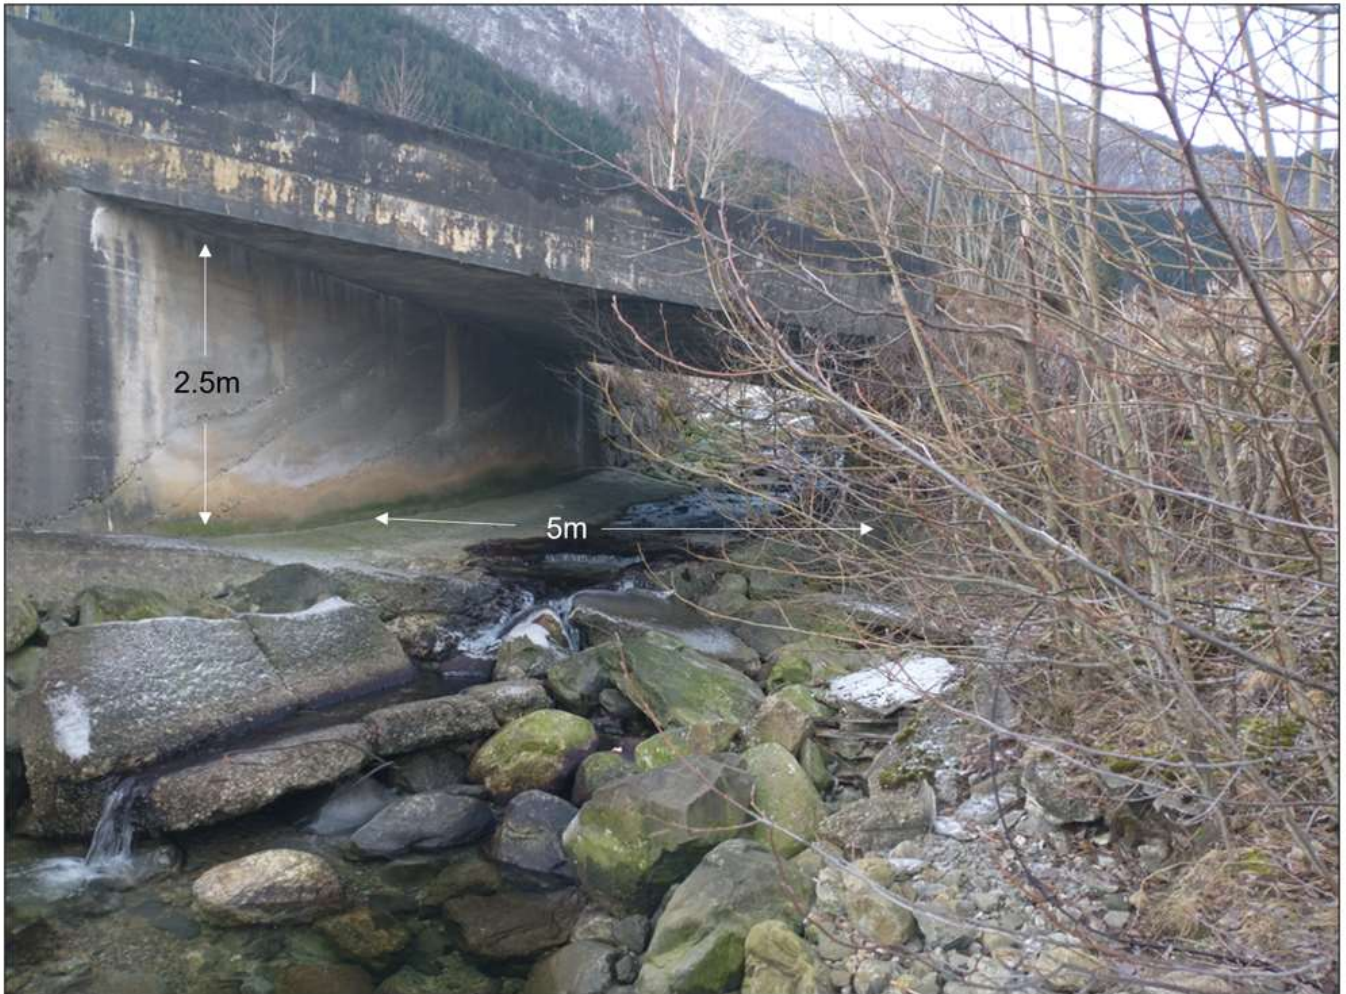
Figur 31 Bildet er tatt hvor Oksareelva føres under Omvikdalsvegen ved kulvert med dimensjon 5 x 2.5 meter. Dimensjonering er tilstrekkelig til å ta unna flomverdier langt over Q200 flomverdier.
