Oppdragsgiver: **Byggfirma Kjell Høyland AS**

Oppdragsnr.: **52103762** Dokumentnr.: **52103762-RIG-N01-J03**

► Utredning områdeskred på Stølen bustadområde

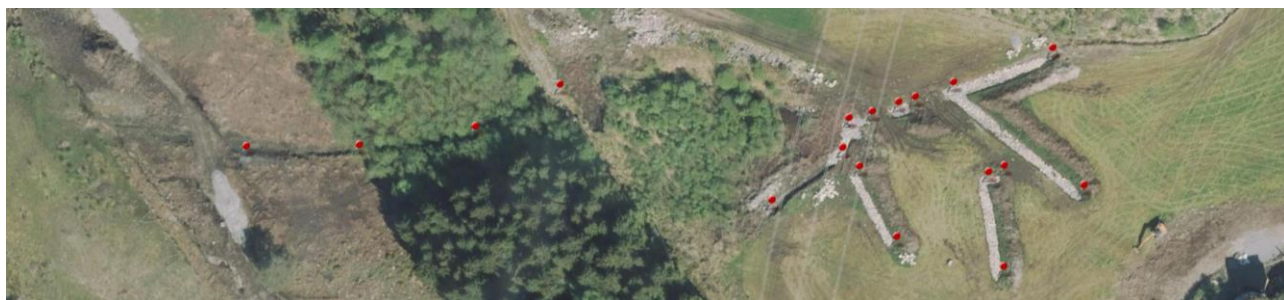
Figur 3 Historisk bilde fra 2018, <https://kart.finn.no/>

Lengst sør i planområdet går det en bekk som kommer fra bakkene i øst. Bakkene i øst er sannsynligvis drenert ca. i 2018 (kilde historiske bilder fra 2018).

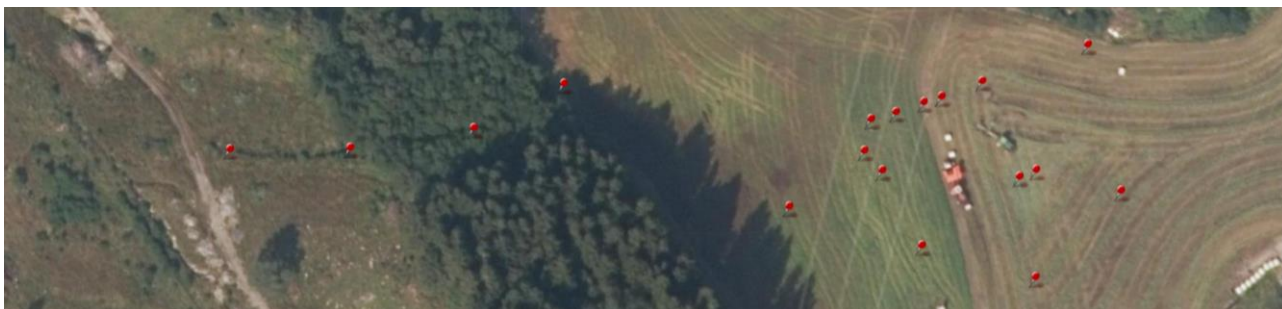
Figur 4 Historisk bilde fra 2020, <https://kart.finn.no/>

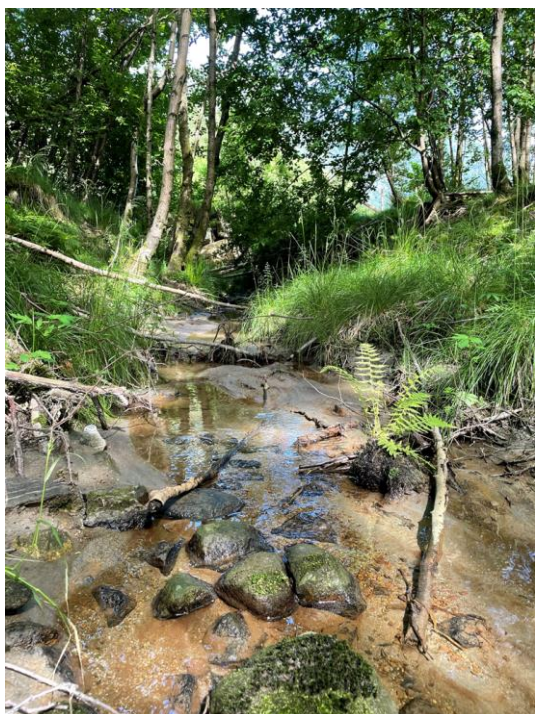
Figur 5 Bekkeløpet

Bekken sør i planområdet er erosjonsutsatt, vann renner i sand og silt. Bekken vasker ut finstoff, utsatt ved mye nedbør, se Figur 5 og Figur 6. Dette er formidlet til VA for reguleringsplanen.

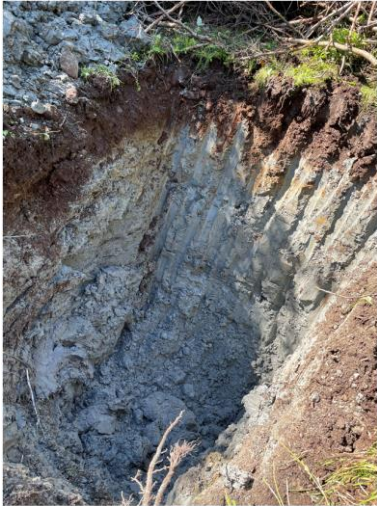
Figur 10 Prøvegrop 1

Prøvegrop 1 antatt sandig silt ned til 3,5 meter. Berg ikke påtruffet, det er supplert med totalsondering.

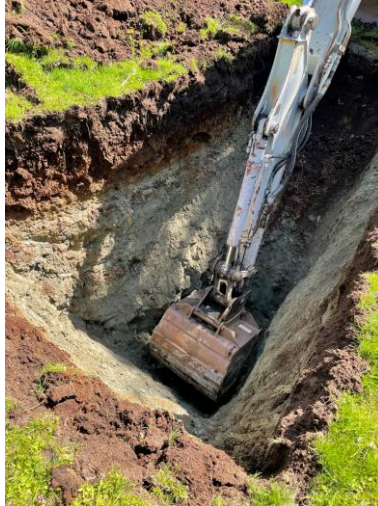
Figur 11 Prøvegrop 2

Prøvegrop 2 viser fast sandig grusig steinig jordmateriale 3 meter, antatt berg påtruffet ved 3 meter.

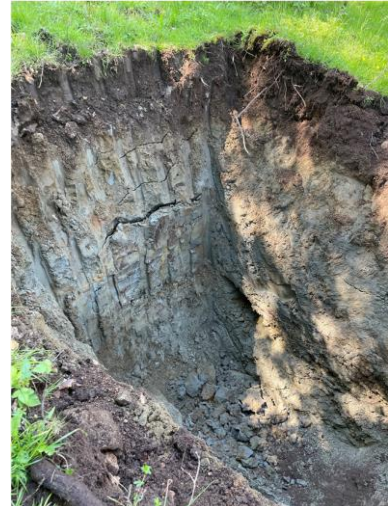
Figur 12 Prøvegrop 3

Prøvegrop 3 viser silt, sand og sjikt med leire/silt, antatt berg 2,85 meter.

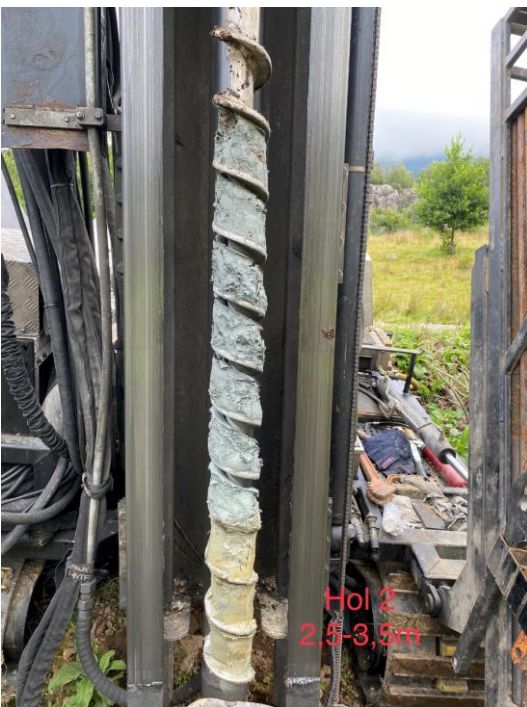
Figur 13 Naverprøve posisjon 2 fra 2,5-3,5 m

I posisjon 2 viser resultatene svært lav motstand fra 0 til 5 meter. Prøvegraving viser torv i det øvre laget på ca. 1,5 meter. Det er tatt opp naverprøver fra 2,5-4,5 meter, se bilder av prøvene i Figur 13 og Figur 14. Laboratorieundersøkelsene viser kvikk leirig silt. Det er kun tatt opp poseprøve. Det er usikker mektighet av laget som viser sprøbruddegenskapet (kvikk).

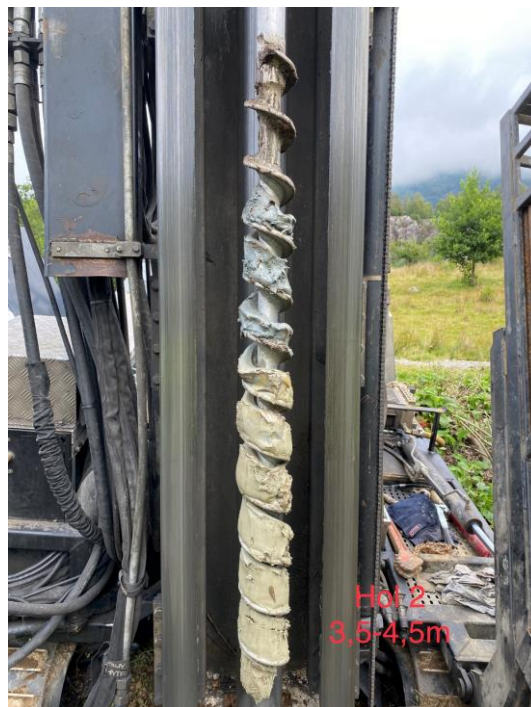
Figur 14 Naverprøve posisjon 2 fra 3,5-4,5 m
