Baroniet Rosendal

► **Skredfarevurdering av turvei ved gnr. 87 og bnr. 01, Rosendal, Kvinnherad kommune**

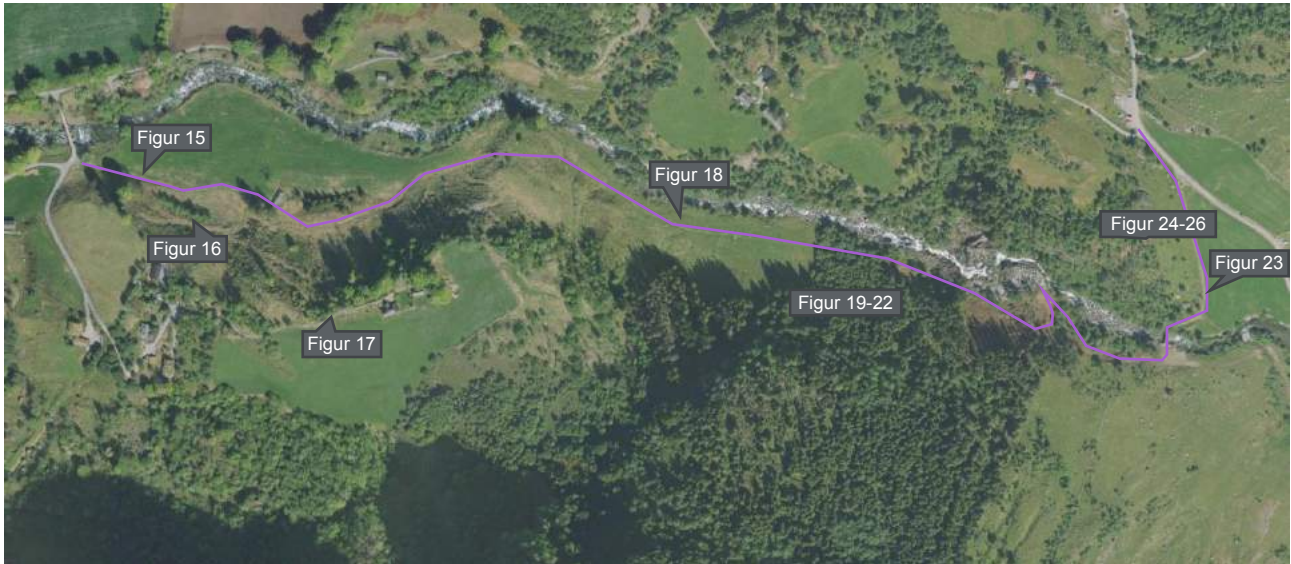
Figur 13: Oversiktsbilde av turvei hentet fra norgebilder.no.

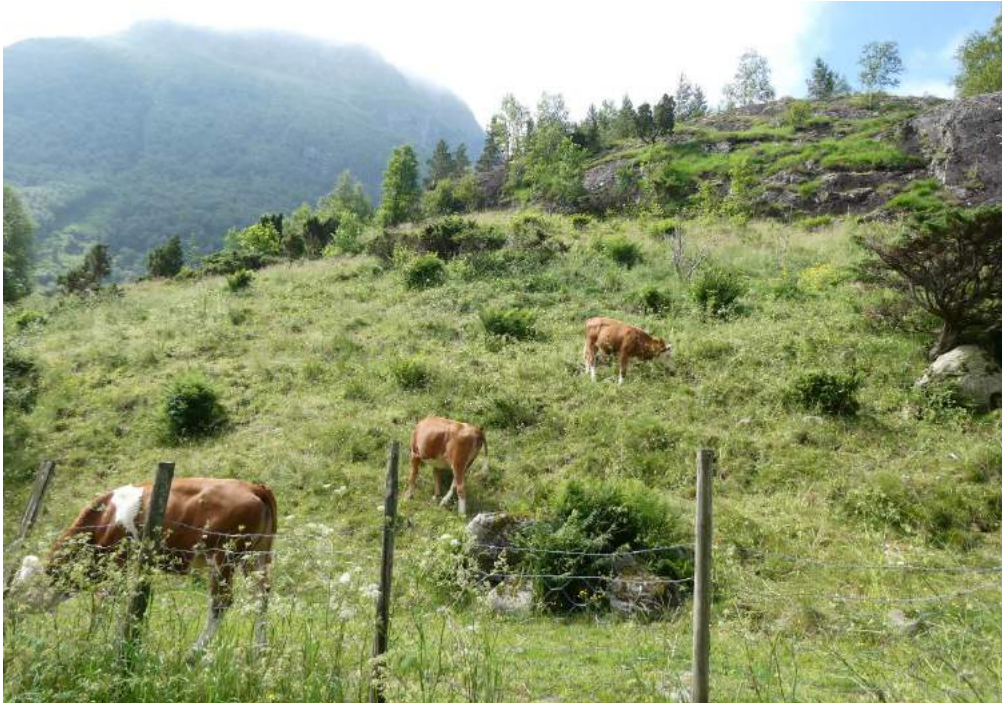
Figur 24. Skråningen ved Skolten. Avrundete blokker er observert oppå og i løsmassene. Det var lite oppsprekking i bergmassen.
