► **Dam Midtbotnvatn**

Steinbrudd Blådalsvatn

Driftsplan

Oppdragsnr.: 5206405 Dokumentnr.: 5206405-RIGeo-R02 Versjon: J03 Dato: 2024-05-24

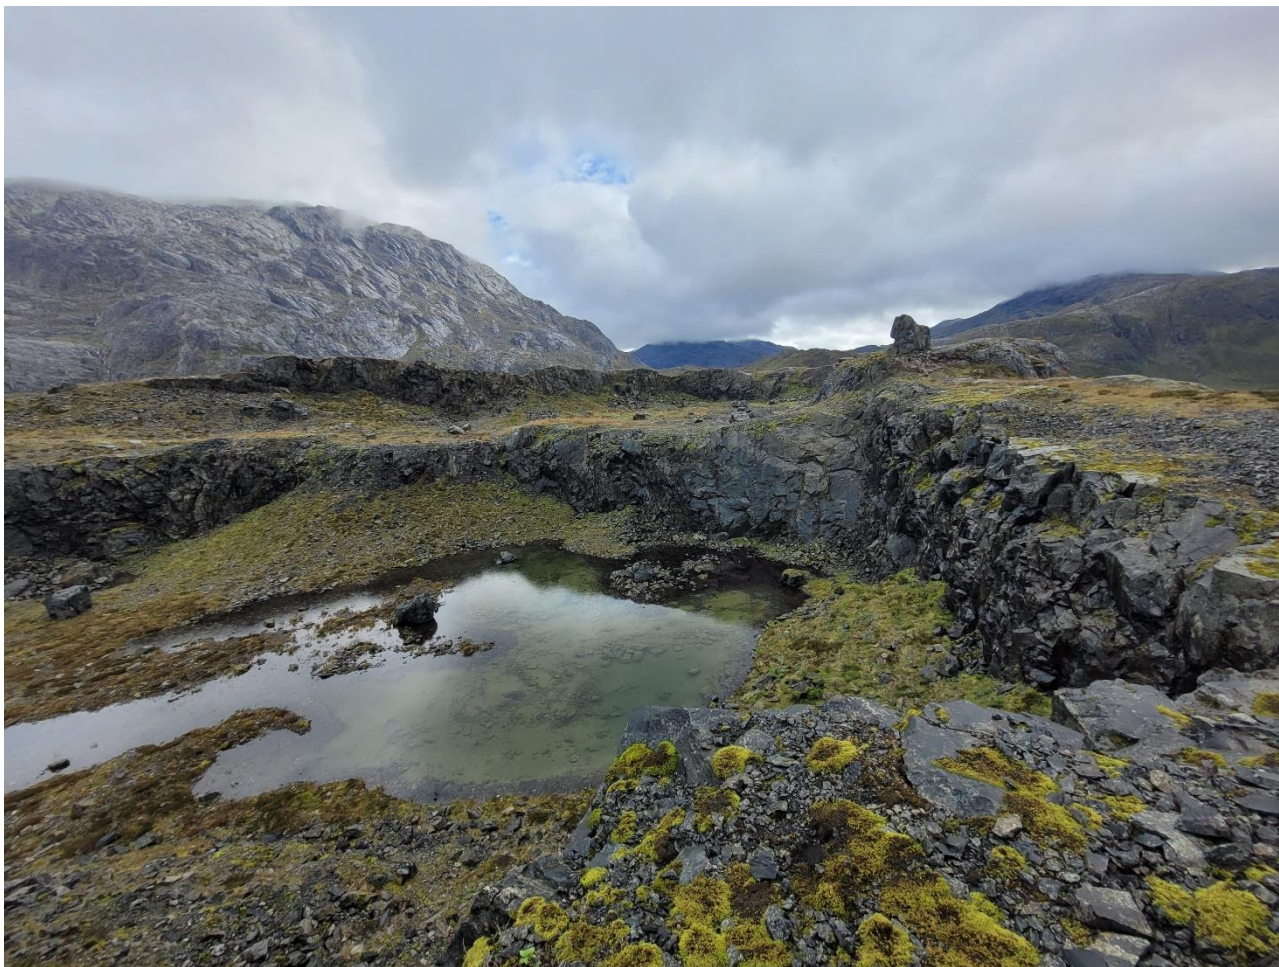
Figur 3: Foto av tidligere drevet brudd, sett mot sørøst.

Det er utført ingeniørgeologisk kartlegging av bergmassen i eksisterende brudd (Figur 3), og det er registrert at den stedvis er tettere oppsprukket. Det er ikke registrert svakhetssoner i bruddområdet. Uttaket er benyttet til uttak av stein til dam Blådalsvatn. Uttaket er tidligere drevet i to pallnivåer med bunnkote på +712/713 og et nivå på kote +721. Bruddveggene har lave høyder, 5-8 meter. Ved uttak av plastringstein er det viktig med et uttak som følger de naturlige gjennomsettende sprekkeplanene i området. Søndre bruddvegg går omtrent parallelt med et gjennomsettende steiltstående sprekkeplan (70-80° fall), og det legges derfor opp til samme utforming av bruddet for videre uttak i området.

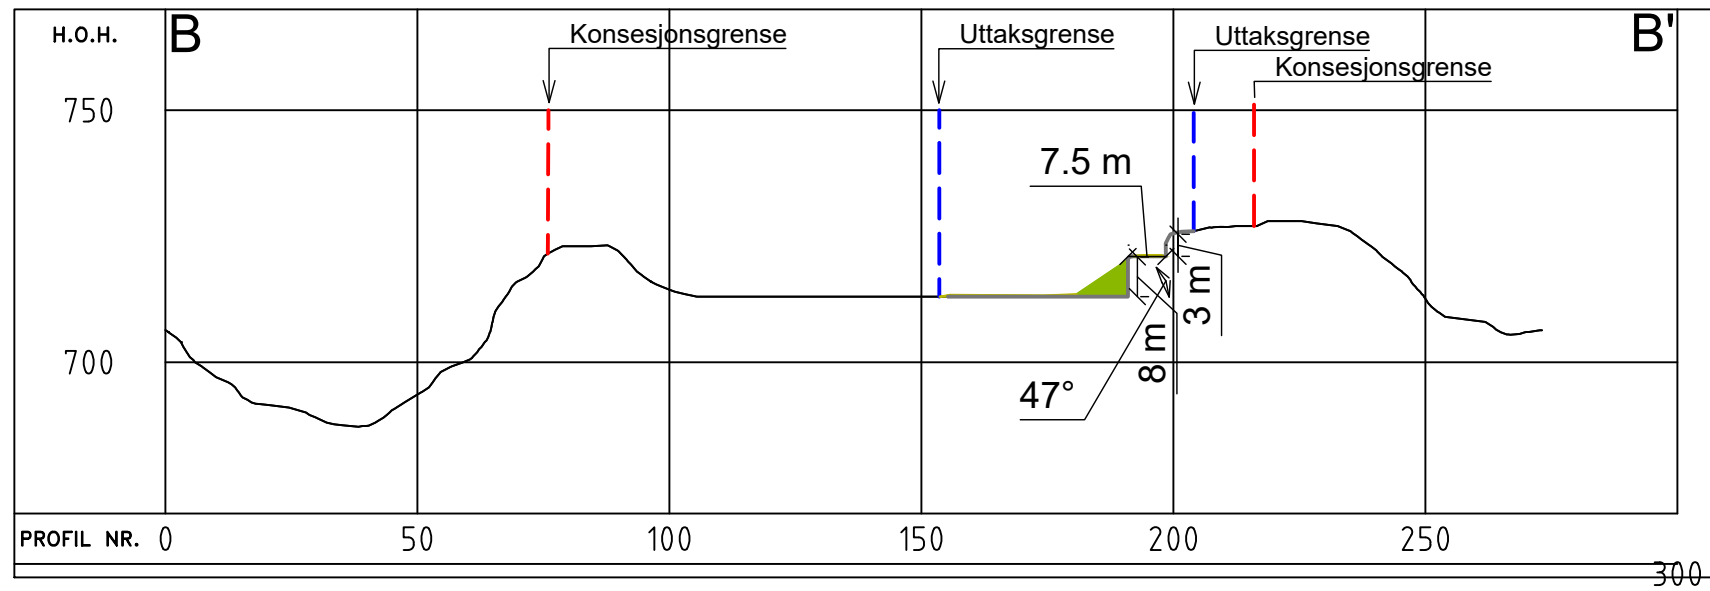
- - - Konsesjonsgrense
- - - Uttaksgrense
- · - · - Sikring under drift
- Istandsatt skråning, helning 1:1,5
- Istandsatt bunn
